INFORME DE LICENCIA CON REMUNERACIÓN

No. SOLICITUD LICENCIA DE SERVICIOS 002-SLL-DNCOIT-2021	FECHA DE INFDRME (dd-mm-aa) 05-03-2021
---	--

MINISTERIO DE TRANSPORTE Y OBRAS PÚBLICAS
SUBSECRETARIA DE INFRAESTRUCTURA DEL TRANSPORTE
DIRECCIÓN DE CONSERVACIÓN DE LA INFRAESTRUCTURA DEL TRANSPORTE
INFORME DE INSPECCIÓN DE MAQUINARIA, VEHÍCULOS PESADOS DE LA DIRECCIÓN
DISTRITAL DE MORONA SANTIAGO

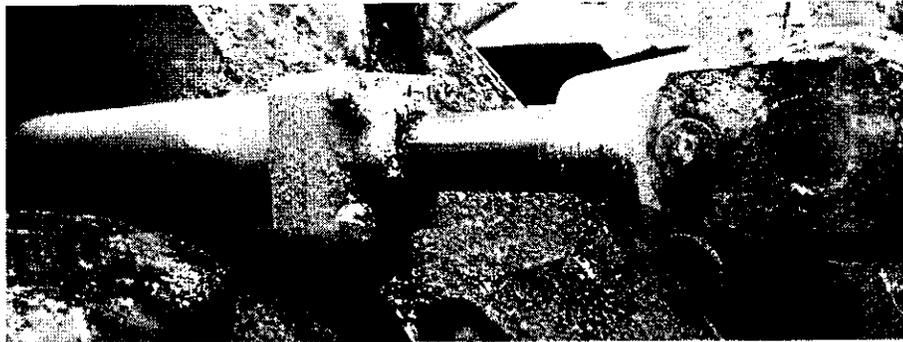
CARGADORA KOMATSU WA380 RG. 14-085

HOROMETRO _KILOMETRAJE	SECTOR_O _TRAMO	ESTADO	INSPECCIÓN VISUAL
1325	Cerro Bosco	Operativo	La cargadora se la encontró en un lugar oculto en el sector de cerro bosco vía al Azuay, el equipo cuenta con 1325 horas de trabajo, se encontraba con seguridades por lo que no se le pudo verificar los niveles de líquidos del motor y sistema hidráulico, el neumático posterior izquierdo tiene una inclinación por corregir, las llantas se encuentran con un desgaste moderado, luz posterior izquierda mal estado, chapa de puerta mal estado, retrovisor derecho inferior faltante, cucharón en estado regular, falta de engrase en el equipo.

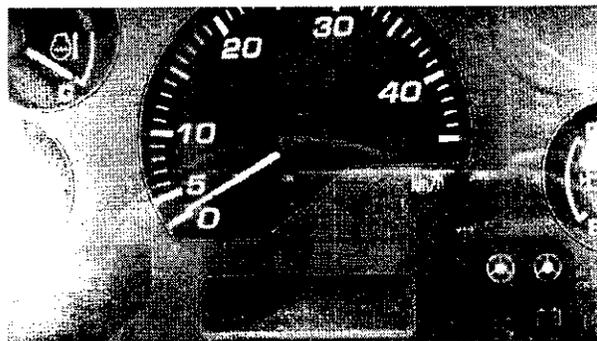
CARGADORA KOMATSU WA320-6 RG. 14-125

HOROMETRO _KILOMETRAJE	SECTOR_O _TRAMO	ESTADO	INSPECCIÓN VISUAL
998	Campamento Veracruz	operativo	Máquina parqueada ubicada en el Campamento de Veracruz, a fin de realizar mantenimiento de las 1000 horas de trabajo.

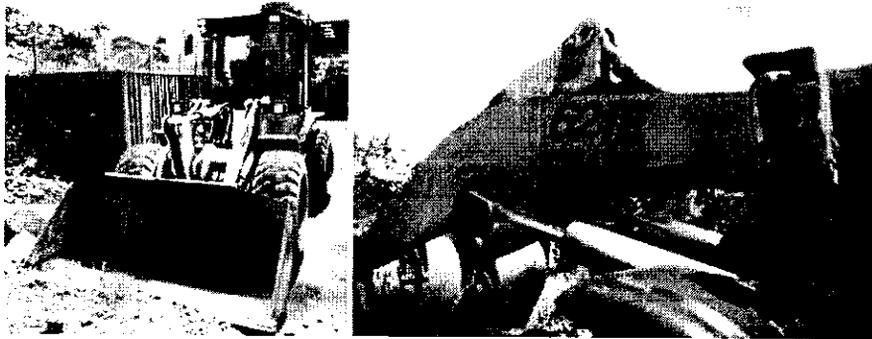
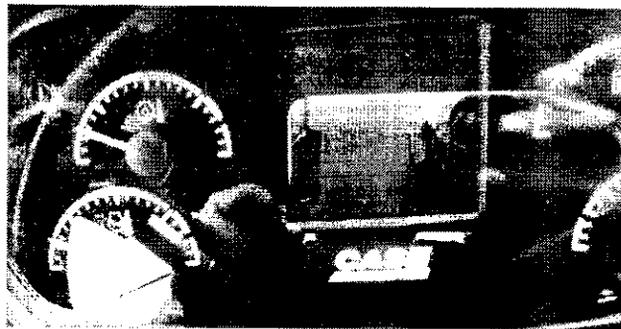
CARGADORA CASE 621E RG 14-115

HOROMETRO _KILMETRAJE	SECTOR_O _TRAMO	ESTADO	INSPECCIÓN VISUAL
746.29	Campamento Veracruz	No operativa.	<p>Máquina en comodato Banco Central del Ecuador, ubicada en el Campamento de Veracruz, requiere: reparación del brazo de leuante del sistema del cucharón (gatos hidráulicos), las llantas se encuentran en estado malo.</p> <p>En el centro de servicio tractor zone que realiza reparaciones para la maquinaria de esta dirección existe un juego gatos hidráulicos de otra máquina siniestrada propiedad de esta dirección, la misma que no puede ser reparada y colocada en la máquina requerida, mientras no se pague la deuda mantenida con dicho taller.</p>

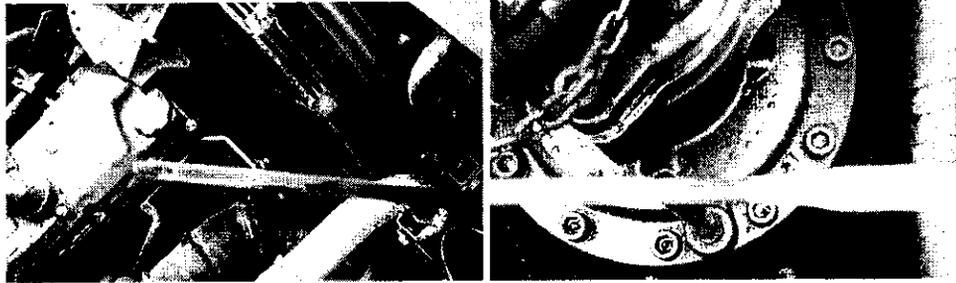
EXCAVADORA CASE CX350B RG 15-030

HOROMETRO KILOMETRAJE	SECTOR_D _TRAMO	ESTADO	INSPECCIÓN VISUAL
4258.8	Rio Upano	Operativo	<p>Se encuentra trabajando en el río Upano, en dicha maquina se realizó el mantenimiento de la 4250 horas, sin tomar en consideración, que este debía ser realizado por la concesionaria de la marca, recomendación emitida por la Dirección Nacional de Conservación de la Infraestructura del Transporte.</p> <p>El nivel de aceite hidráulico no se encuentra completo, el operador indico que aumenta la temperatura del aceite hidráulico después de trabajar cierto tiempo, se debe realizar un diagnóstico del sistema hidráulico.</p>

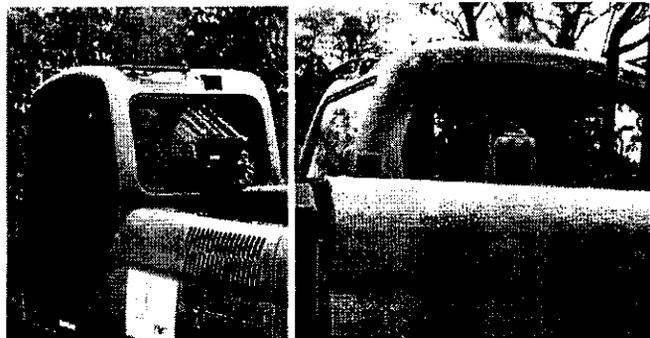
- Se verifica el daño ocasionado en la ventana derecha, poniendo en peligro todos los mandos y tableros electrónicos de la maquinaria, al ingresar agua a dichos componentes pudiéndose ocasionar un corto circuito. (reparación ya realizada)

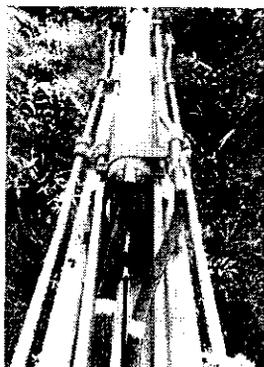
- Se verifico daños en la cañería superior de los gatos, la misma que debe ser rectificada para evitar fuga de aceites al cucharon, por la presión que recibe al momento de su uso. (no reparada).

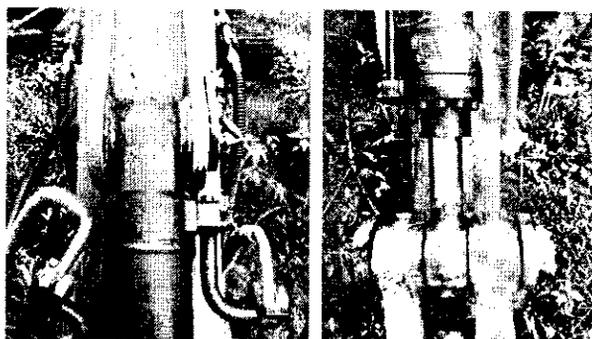
- Se verifico un daño en el acople de una manguera del cucharon, producto de un golpe con alguna roca, por lo que existe fuga del aceite hidráulico y esta debería ser reemplazada inmediatamente. (no reparada).

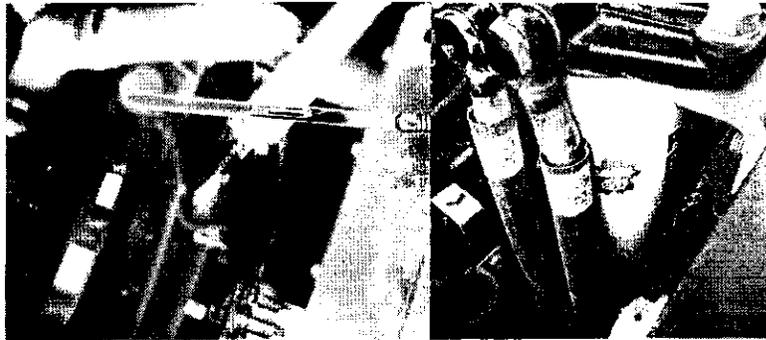
- Se verifico la falta de mantenimiento preventivo, (cambio de aceite motor, filtros), lo que puede ocasionar daños mayores en el motor y sus componentes, por cuanto no se cumple con el horometro establecidos por el fabricante. (mantenimiento realizado con repuestos alternos).

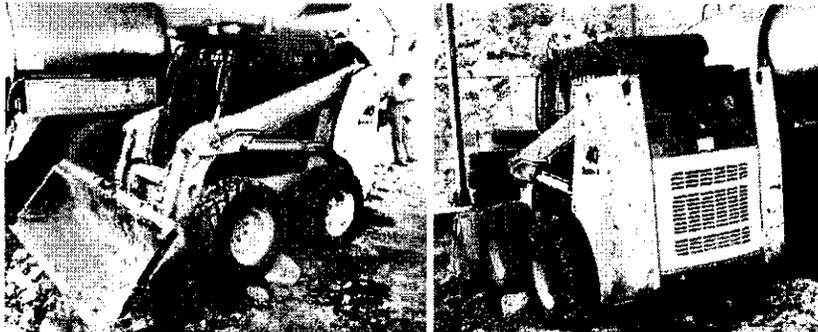
MINICARGADORA CASE 440 RG 07-610

HOROMETRO _KILOMETRAJE	SECTOR_O _TRAMO	ESTADO	INSPECCIÓN VISUAL
No confirmado - - hodómetro del equipo. Sistema electrónico sin alimentación.	Campamento Veracruz	No operativo	Ubicada en el campamento de Veracruz bajo techo, se encuentra sin uso por problemas de motor, sistema de inyección, sistema eléctrico, y sin vidrio frontal.

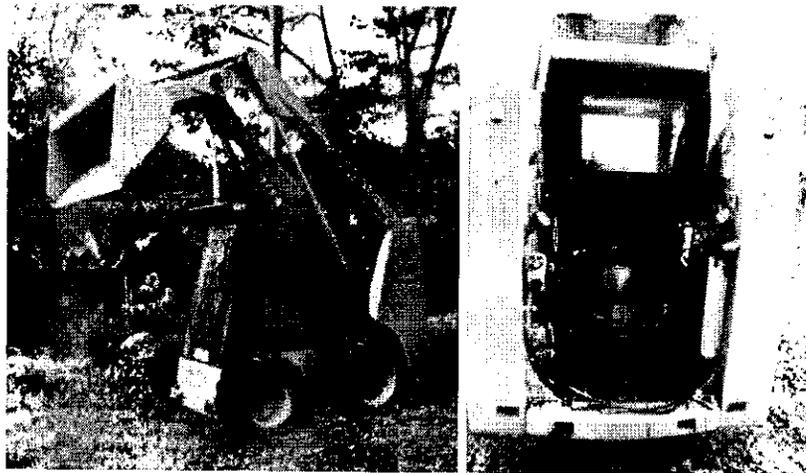
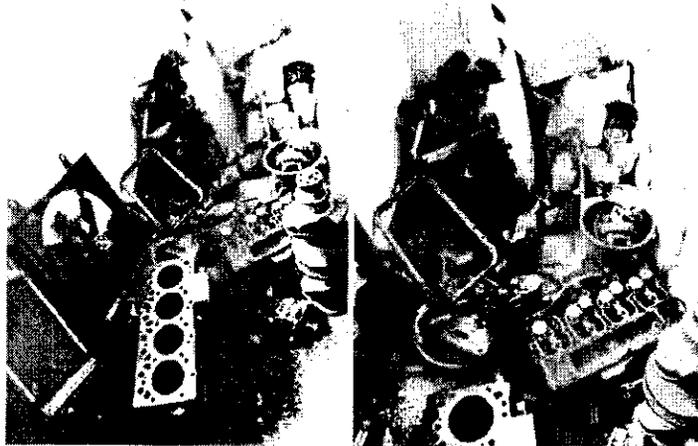
MINICARGADORA CASE 440 RG 07-618

HOROMETRO _KILOMETRAJE	SECTOR_O _TRAMO	ESTADO	INSPECCIÓN VISUAL
No confirmado, horómetro del equipo sistema electrónico sin alimentación.	Campamento Veracruz	No operativo	Equipo en comodato, ubicada en el campamento Veracruz, máquina con el motor desarmado, se encuentra a la intemperie, las piezas del motor se encuentran en una bodega.

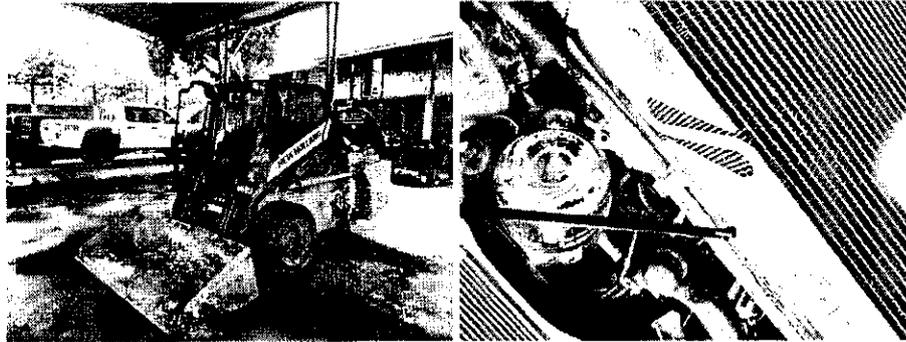
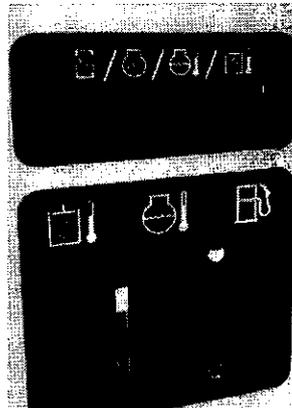
MINICARGADORA NEW HOLLAND 440 RG 07-630

HOROMETRO KILOMETRAJE	SECTOR_O _TRAMO	ESTADO	INSPECCIÓN VISUAL
363	Campamento Veracruz	No operativo	Ubicado en el campamento de Veracruz, se pudo verificar que el aceite del motor tiene tinte de color verdoso con 113 horas de uso desde su mantenimiento, faltan 2 llantas las mismas que se encuentran en reparación, este equipo no reporta ningún mantenimiento con la casa comercial.

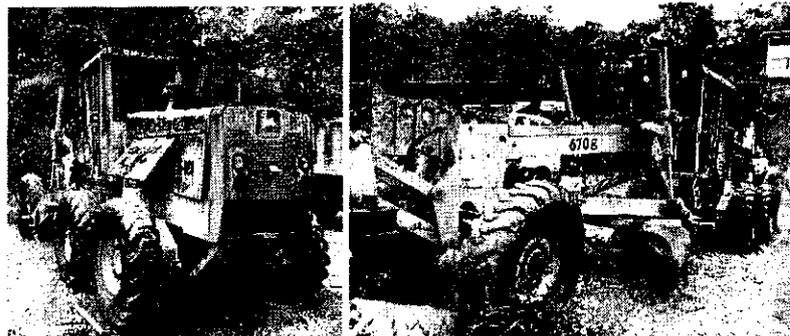
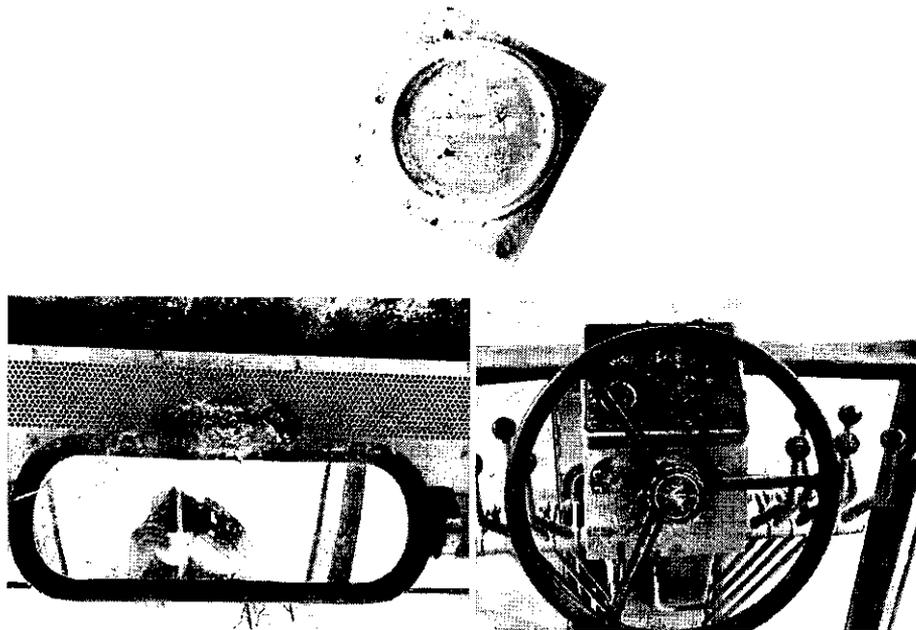
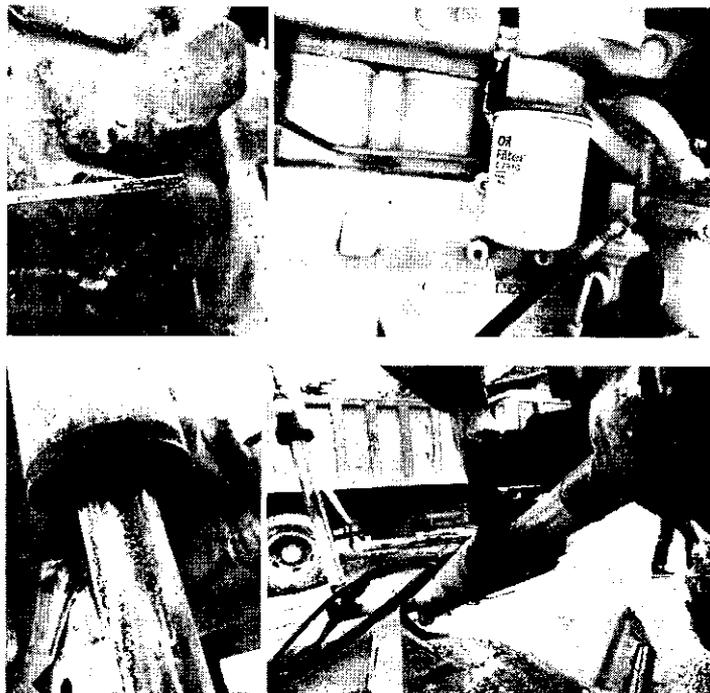
MOTONIVELADORA JHON DEER 670B RG 12-084

HOROMETRO _KILOMETRAJE	SECTOR_O _TRAMO	ESTADO	INSPECCIÓN VISUAL
606	Campamento del Municipio de Limón	No operativo	Ubicada en el campamento del GAD de Limón, el equipo al parecer no se encuentra en funcionamiento presenta moho y signos de abandonada los gatos hidráulicos se presentan fugas en los retenes, el aceite del motor presenta una viscosidad aceptable, los filtro que utiliza son de la marca alterna.

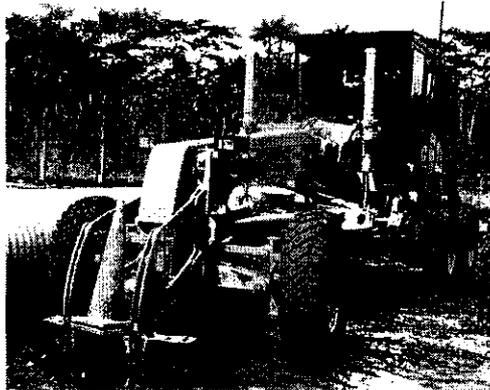
MOTONIVELADORA CASE 845 RG 12-095

HOROMETRO _KILOMETRAJE	SECTOR_O _TRAMO	ESTADO	INSPECCIÓN VISUAL
6337	Campamento Veracruz	No operativo	Ubicación en el campamento de Veracruz, la barra de dirección presenta deformaciones, se tendría que verificar que articulación en el tren delantero esta provocando este problema para su corrección.

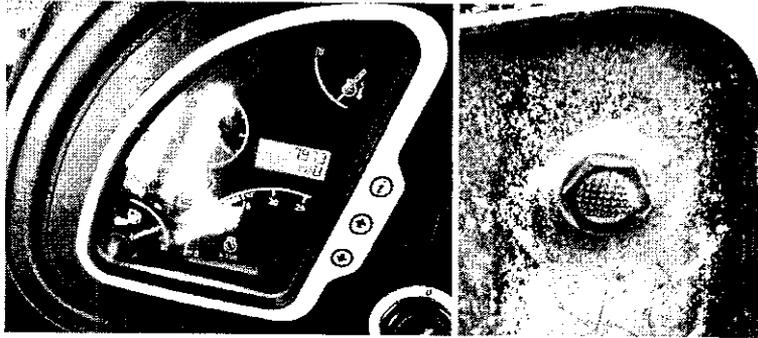
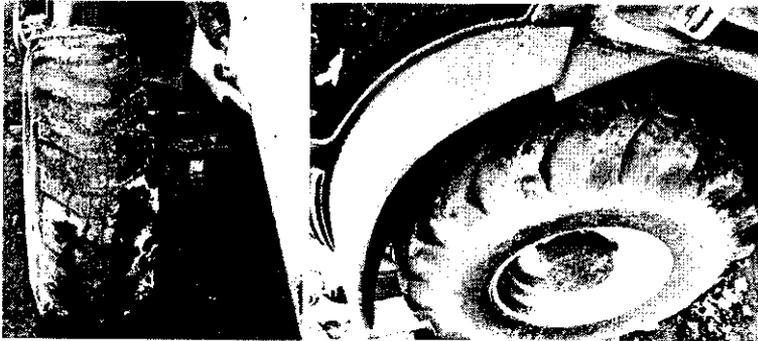
RETROEXCAVADORA JCB 3CX ECO RG 15-038

HOROMETRO KILOMETRAJE	SECTOR_O TRAMO	ESTADO	INSPECCIÓN VISUAL
797.3	lavadora que se encuentra en la ciudad de macas	Operativo	Ubicada en un terreno de una lavadora en la ciudad de macas, el nivel del aceite hidráulico incompleto, las llantas en estado regular, estribo izquierdo de subir al equipo quebrado. Con el concesionario representante de fábrica realizaron el mantenimiento de 100 horas y se adquirió repuestos para los mantenimientos de 250, 500, 750, 1000, 1250, 1500 horas de trabajo.

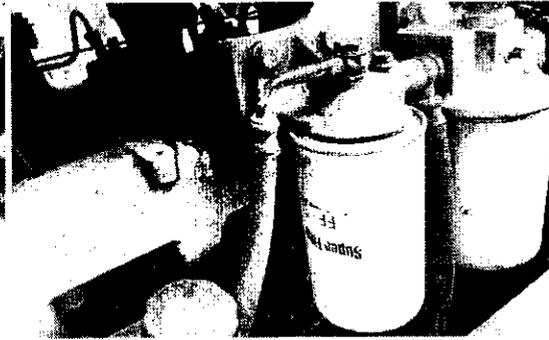
TRACTOR KOMATSU D65A REGISTRO 10-006

HOROMETRO_KILOMETRAJE	SECTOR_O_TRAMO	ESTADO	INSPECCIÓN VISUAL
408	Paso lateral macas	Operativo	Ubicado en el paso lateral de macas, el aceite del motor se encuentra con un color oscuro viscoso, los filtros utilizados son de marca súper filter, la máquina está parcialmente engrasada.

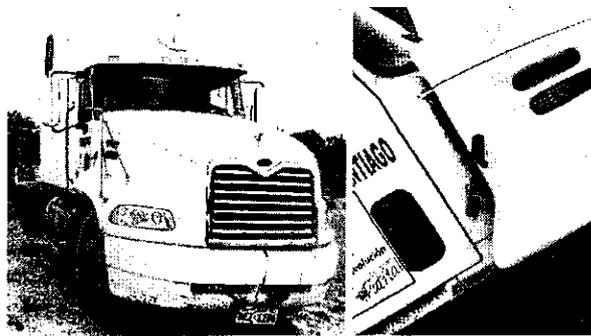
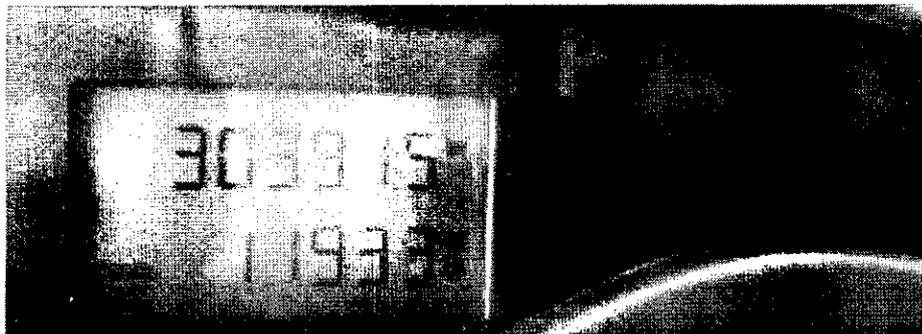
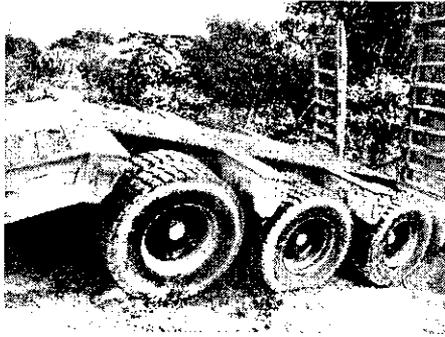
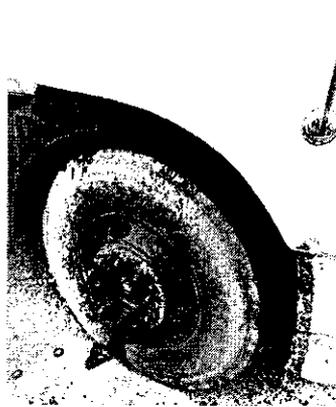
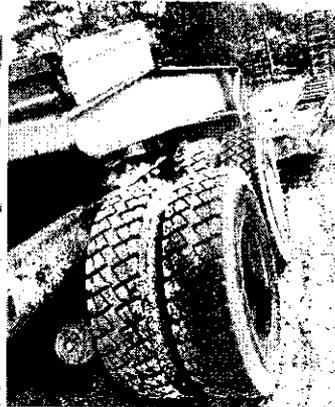
TRACTO CAMIÓN VOLKSWAGEN RG 10-538

HOROMETRO _KILOMETRAJE	SECTOR_O _TRAMO	ESTADO	INSPECCIÓN VISUAL
303915	Sector plan de milagro	Operativo	Ubicado en el sector de plan de milagro vía al Azuay, se pudo observar que el anclaje para cerrar el capot está roto, no se pudo verificar los nivel de los sistemas ya que el equipo estaba cerrado, la cama baja se encontró con los tablonos podridos, las llantas se encuentran en buen estado.

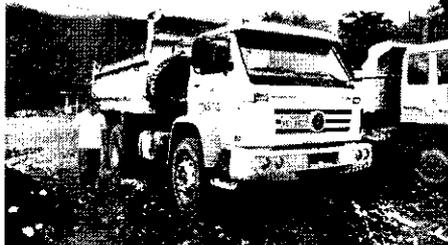
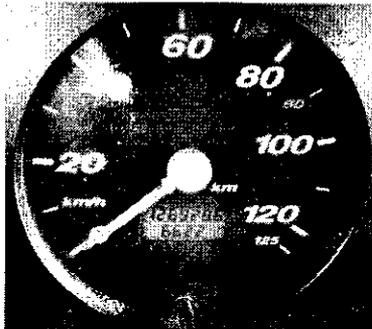
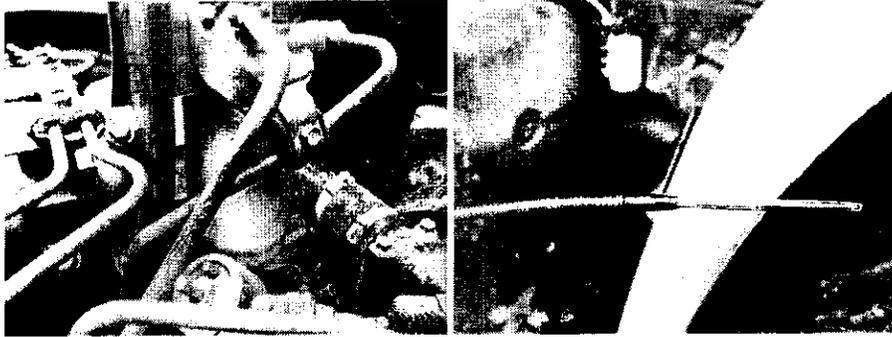
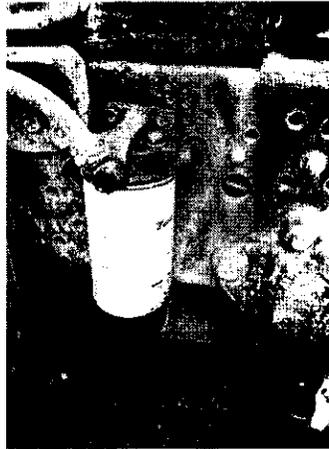
VOLQUETA VOLKSWAGEN RG 05-108

HOROMETRO _KILOMETRAJE	SECTOR_O _TRAMO	ESTADD	INSPECCIÓN VISUAL
1269586	lavadora que se encuentra en la ciudad de macas	Operativo	Ubicada en un terreno de una la lavadora en la ciudad de macas, el aceite motor está deteriorado, el filtro de aceite utilizado es de marca zakura, las llantas se encuentra en buen estado.

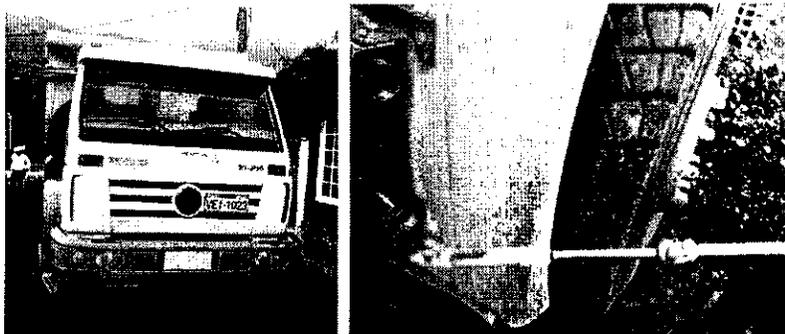
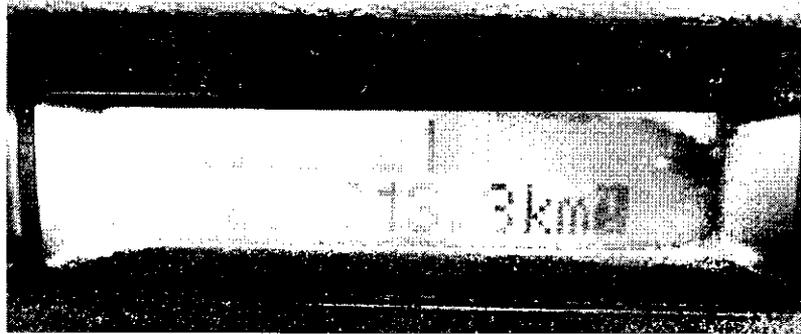
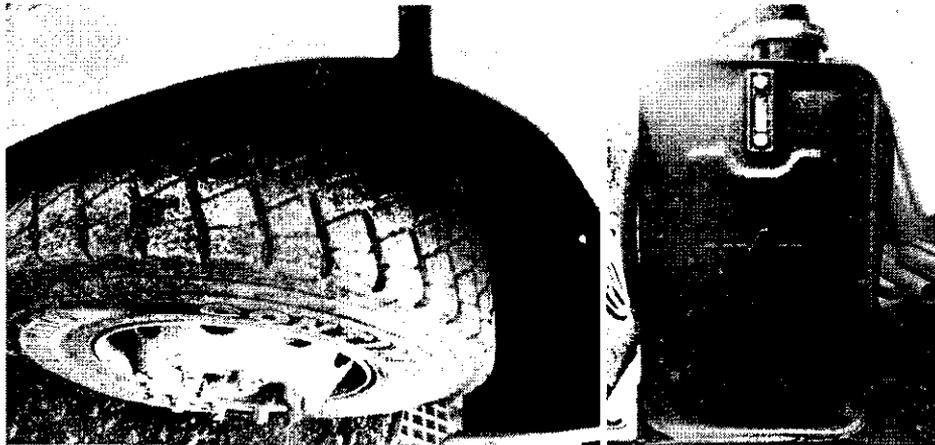
VOLQUETA VOLKSWAGEN RG 05-107

HOROMETRO _KILOMETRAJE	SECTOR_O _TRAMO	ESTADO	INSPECCIÓN VISUAL
96913	Lavadora que se encuentra en la ciudad de macas	Operativo	Ubicado en una la lavadora en la ciudad de macas, el nivel del aceite motor está deteriorado, el filtro de aceite utilizado es de marca zakura, las llantas se encuentra en buen estado.

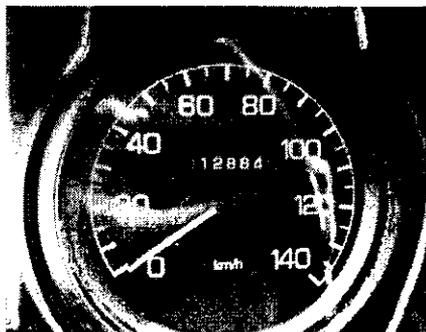
VOLQUETA MITSUBISHI RG 05-060

HOROMETRO KILOMETRAJE	SECTOR_O _TRAMO	ESTADO	INSPECCIÓN VISUAL
212884	Lavadora que se encuentra en la ciudad de macas	Operativo	Ubicado en una la lavadora en la ciudad de macas, el nivel del aceite motor está muy deteriorado, el filtro de aceite utilizado es de marca Zakura, las llantas se encuentra en un estado regular.

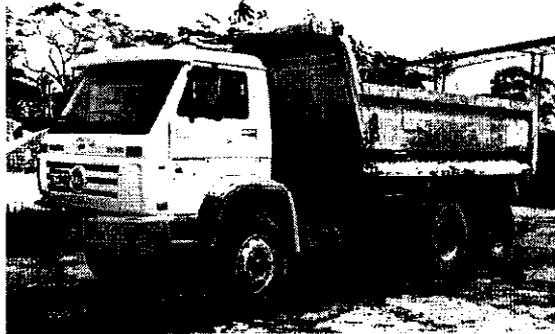
VOLQUETA VOLKSWAGEN RG 05-106

HOROMETRO _KILOMETRAJE	SECTOR_O _TRAMO	ESTADO	INSPECCIÓN VISUAL
1257422	Campamento Veracruz	No operativo	Ubicado en el campamento de Veracruz, requiere reparaciones en el sistema de frenos, dirección, transmisión y turbo del motor.

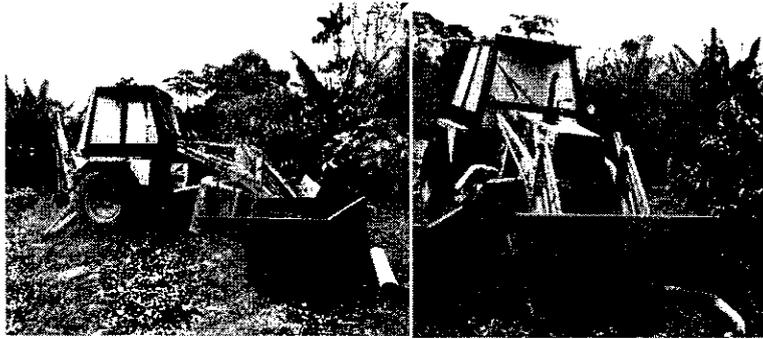
RETROEXCAVADORA CASE 480F RG 15-011

HOROMETRO _KILOMETRAJE	SECTOR_O _TRAMO	ESTADO	INSPECCIÓN VISUAL
	Campamento Veracruz	No operativo	Ubicado en el campamento de vera cruz, este equipo está en calidad de préstamo de la Dirección Distrital del Guayas, sin vidrio posterior.

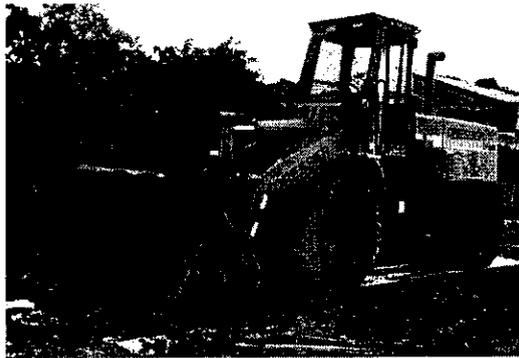
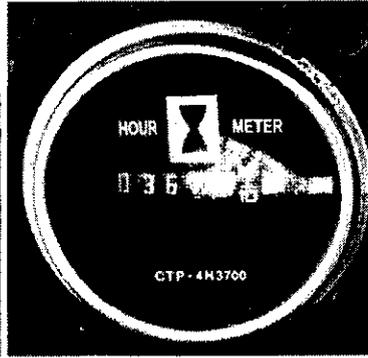
HOROMETRO_ KILOMETRAJE	SECTOR_O_ TRAMO	ESTADO	INSPECCIÓN VISUAL
3676	Campamento Central	No operativo	Ubicado en el campamento central, requiere solenoide de activación de marchas , revisión-reparación de bomba de inyección rotativa, reglaje de cables de control de marcha

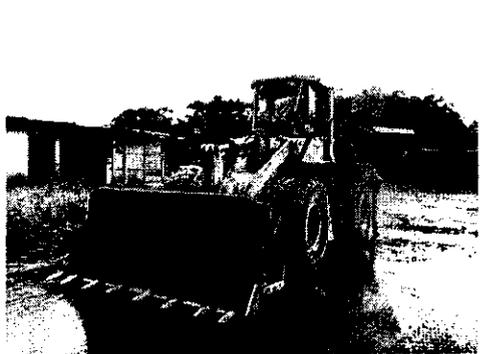
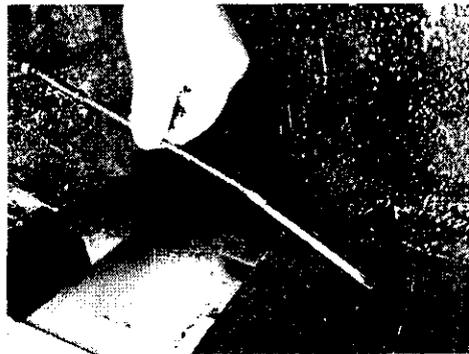
CARGADORA KOMATSU WA-380 RG 14-084

HOROMETRO_ KILOMETRAJE	SECTOR_O_ TRAMO	ESTADO	INSPECCIÓN VISUAL
13421	Parroquia Mera	Operativo	Ubicado en el campamento de la parroquia mera, requiere cambiar pines y bocines de articulaciones, solenoides de control de transmisiones automáticas forward, reparación de fugas de retenes de embolo de levante

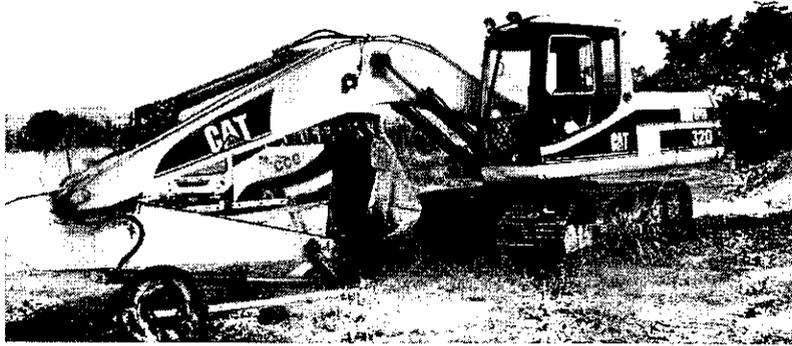
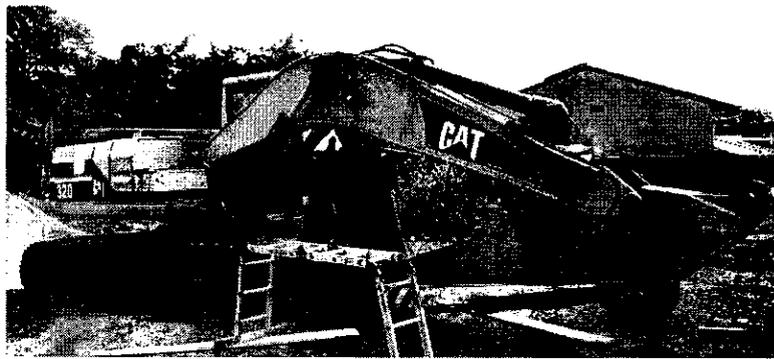
EXCAVADORA CATERPILLAR 320 RG 15-019

HOROMETRO_ KILOMETRAJE	SECTOR_O_ TRAMO	ESTADO	INSPECCIÓN VISUAL
15122	Campamento Central	No operativo	Ubicado en el campamento central, requiere cambiar el embolo hidráulico de bucket, solenoide rpm, el sensor de nivel de tanque de combustible, el panel de control y el cambio de pistón templador de cadena.

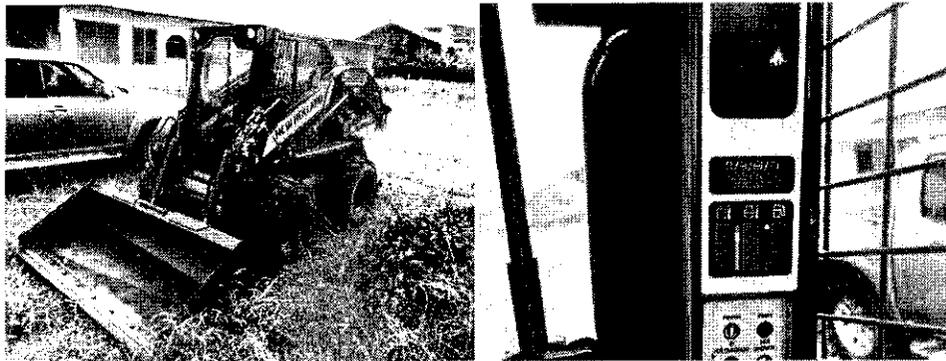
MINICARGADORA NEW HOLLAND L225 RG 07-633

HOROMETRO_ KILOMETRAJE	SECTOR_O_ TRAMO	ESTADO	INSPECCIÓN VISUAL
45	Parroquia Mera	Operativo	Ubicado en el campamento de la parroquia Mera no cumple las horas para el primer mantenimiento.

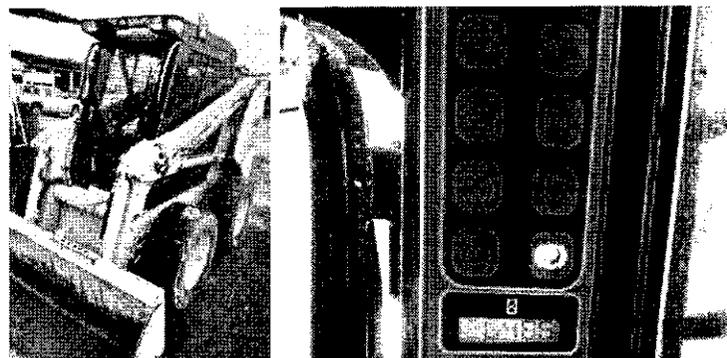
MINICARGADORA CASE 440 RG 07-612

HOROMETRO KILOMETRAJE	SECTOR_O_ TRAMO	ESTADO	INSPECCIÓN VISUAL
2648	Campamento Central	Operativo	Ubicado en el campamento central, requiere cambiar batería

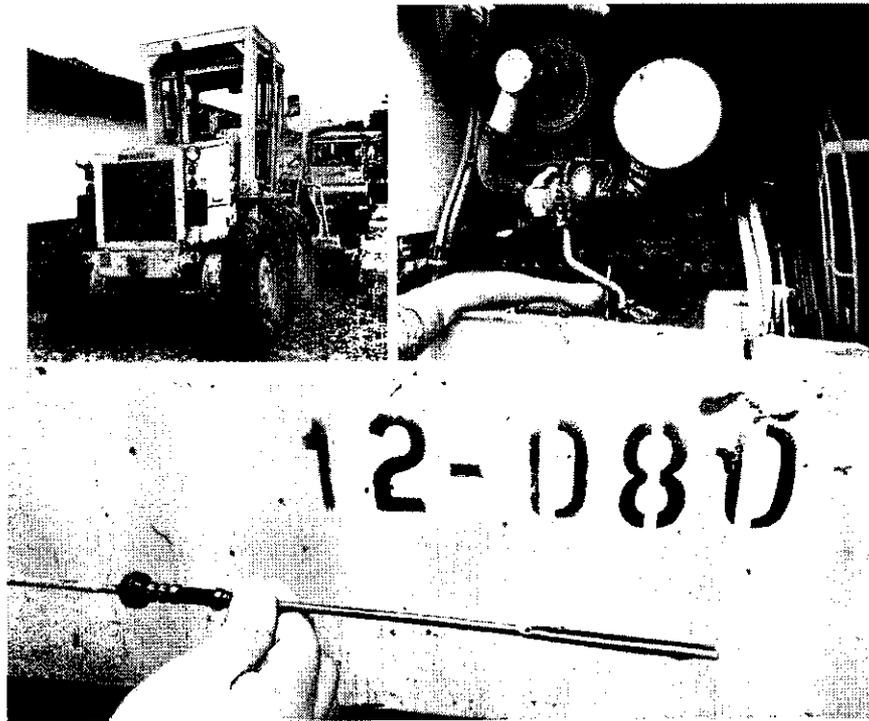
MOTONIVELADORA KOMATSU GD551A RG 12-080

HOROMETRO_KILMETRAJE	SECTOR_O_TRAMO	ESTADD	INSPECCIÓN VISUAL
7215	Parroquia Simón Bolívar	Operativo	Ubicado en la parroquia Simón Bolívar, requiere cambiar el juego de pines y bocines de chasis soporte de manzanas de ruedas delanteras.

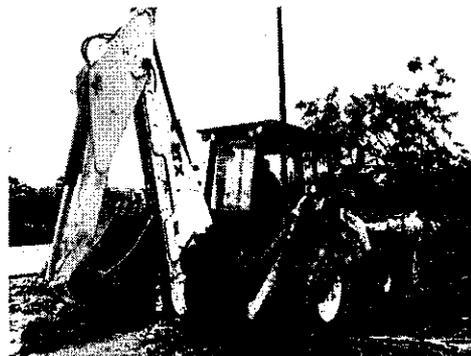
RETROEXCAVADORA TEREX TX760 RG 15-024

HOROMETRO_ KILOMETRAJE	SECTOR_O_ TRAMO	ESTADO	INSPECCIÓN VISUAL
5780	Parroquia Santa Rosa	Operativo	Ubicado en el parroquia Santa Rosa, requiere cambiar las uñas del cucharón y cuchilla frontal, fuga por el sistema hidráulico, llantas en regular estado.

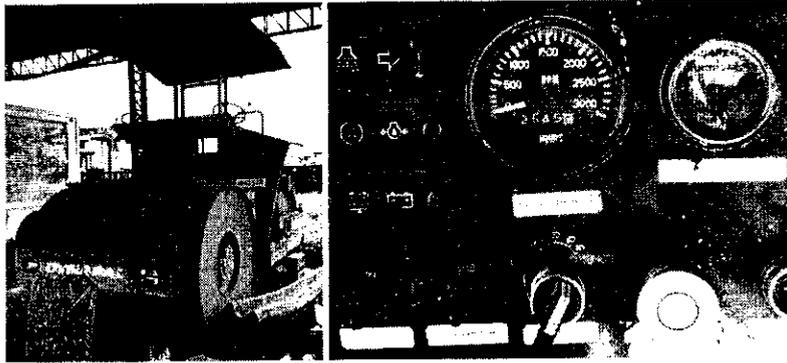
RODILLO ESTATICO DYNAPAC SC-12 RG 16-024

HOROMETRO_ KILOMETRAJE	SECTOR_O_ TRAMO	ESTADO	INSPECCIÓN VISUAL
2537	Campamento la Merced	Operativo	Ubicado en el campamento la Merced, requiere cambiar baterías

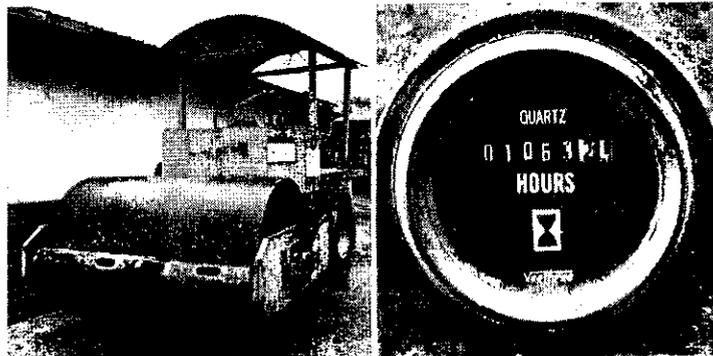
RODILLO VIBRATORIO MULLER OM-352-A RG-09-614

HOROMETRO_ KILOMETRAJE	SECTOR_O_ TRAMO	ESTADO	INSPECCIÓN VISUAL
1063	Parroquia Simón Bolívar	Operativo	Ubicado en la parroquia Simón Bolívar , requiere cambiar el rodamientos de giro de articulación

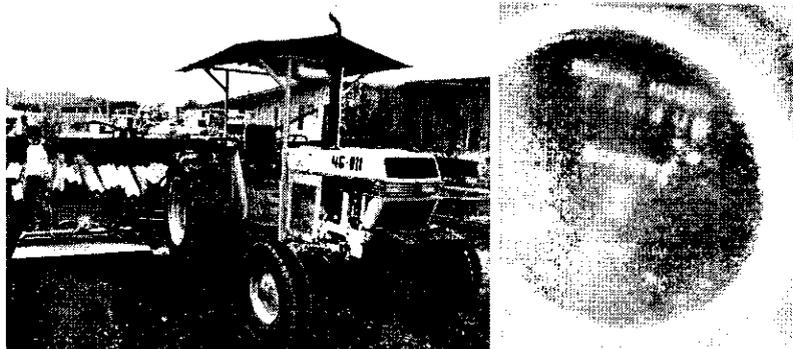
TRACTO SEGADOR CASE 206 RG 46-011

HOROMETRO_ KILOMETRAJE	SECTOR_O_ TRAMO	ESTADO	INSPECCIÓN VISUAL
3040	Campamento Central	Operativo	Ubicado en el campamento central, requiere cambiar batería

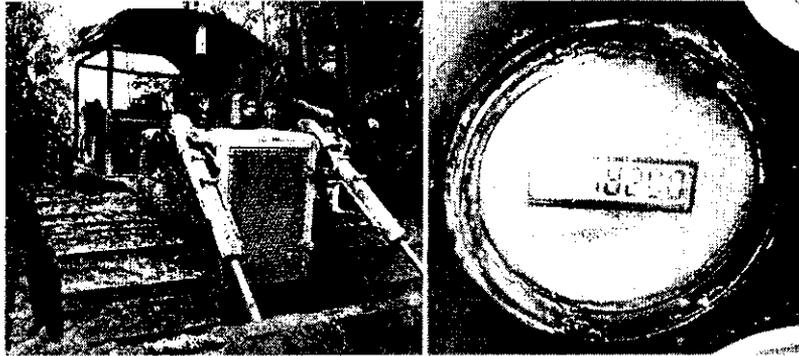
TRACTOR INTERNACIONAL TD-15 RG 01-500

HOROMETRO_ KILOMETRAJE	SECTOR_O_ TRAMO	ESTADO	INSPECCIÓN VISUAL
1820	Comunidad Pichirilca	Operativo	Ubicado en la comunidad Pichirilca, requiere revisar el sistema de transmisión y hidráulico.

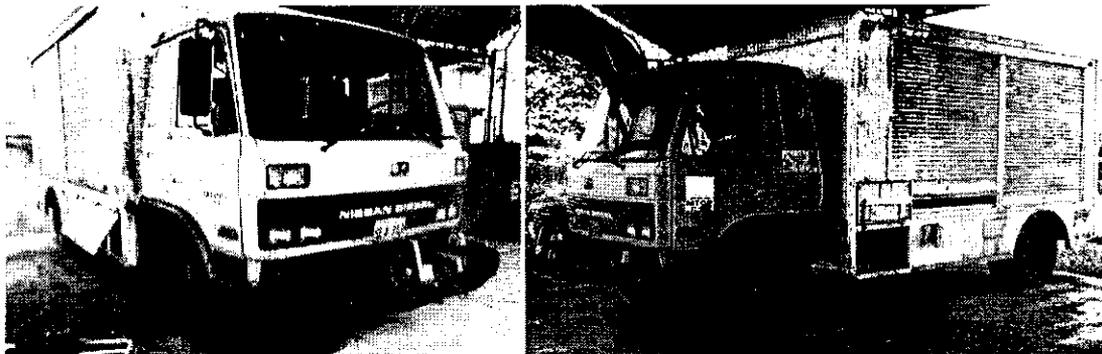
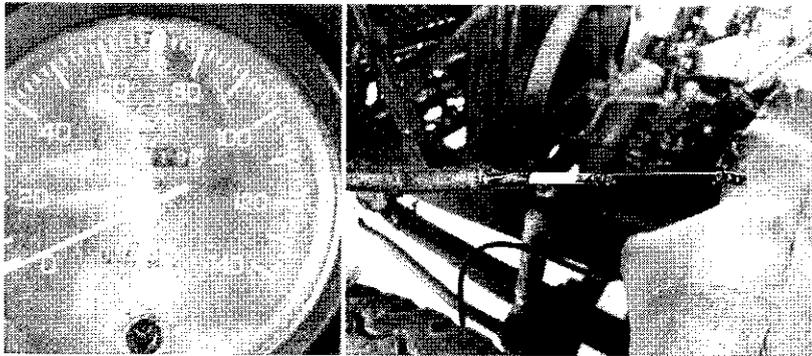
CARRO TALLER NISSAN CBM86 RG 41-008

HOROMETRO_KILOMETRAJE	SECTOR_O_TRAMO	ESTADO	INSPECCIÓN VISUAL
162801	Campamento La Merced	No operativa	Ubicado en el campamento de la Merced, requiere cambiar los sellos de válvulas del motor, gomas de cilindros purga del sistema de frenos, revisión del sistema eléctrico, baterías

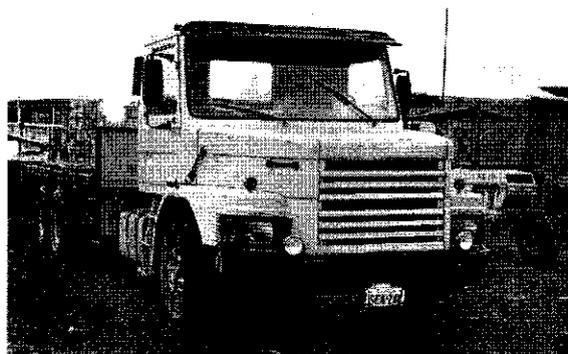
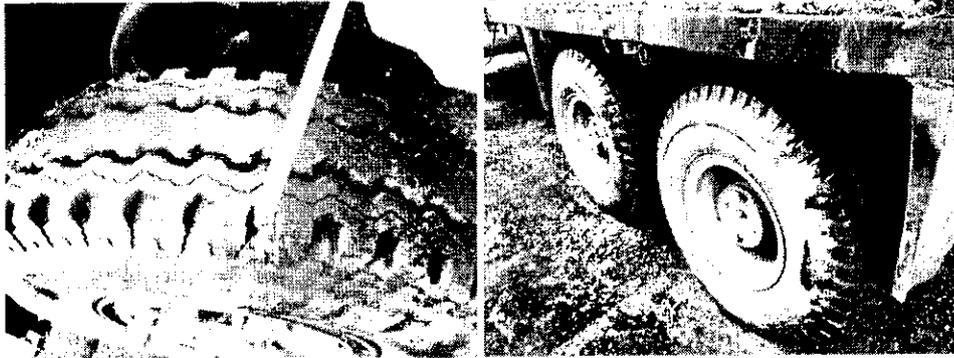
PLATAFORMA SCANIA 112T RG 37-001

HOROMETRO_KILOMETRAJE	SECTOR_O_TRAMO	ESTADO	INSPECCIÓN VISUAL
3360	Campamento Central	Operativo	Ubicación campamento Central, requiere la reparación de la mariposa de freno de motor, reemplazo de reten de manzana.

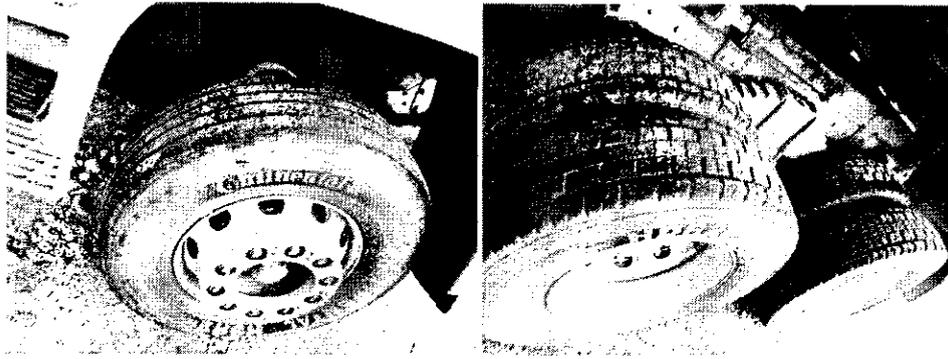
VOLQUETA VOLKWAGEN 31-310 RG 05-115

HOROMETRO_ KILOMETRAJE	SECTOR_O_ TRAMO	ESTADO	INSPECCIÓN VISUAL
104192	CAMPAMENTO CENTRAL	Operativo	Requiere cambiar la batería

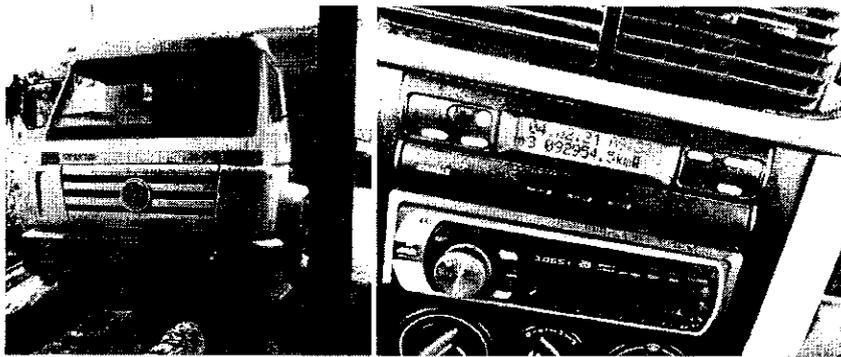
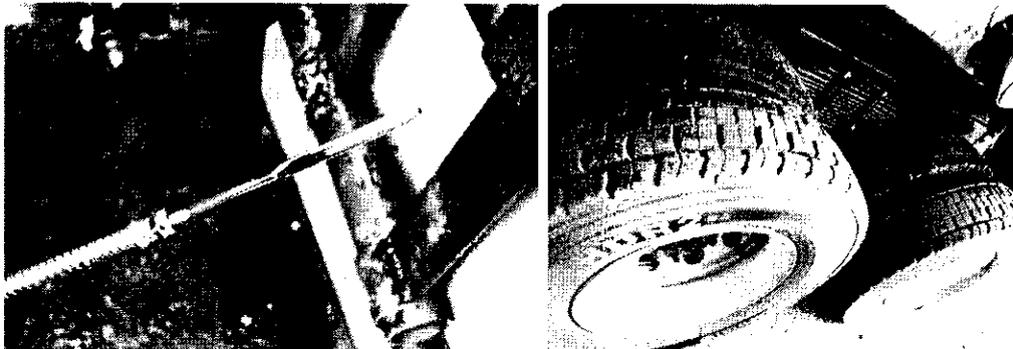
VOLQUETA VOLKWAGEN 31-310 RG 05-114

HOROMETRO_KILOMETRAJE	SECTOR_O_TRAMO	ESTADO	INSPECCIÓN VISUAL
92954	CAMPAMENTO CENTRAL	Operativo	Ubicado en el campamento central, requiere cambiar el empaque de múltiple de escape.

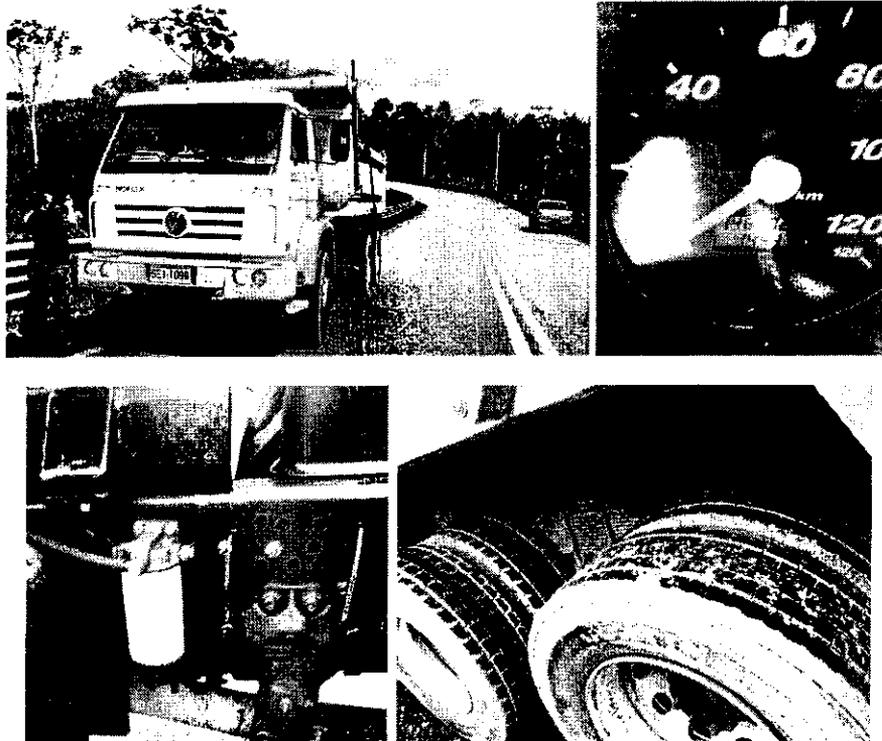
VOLQUETA VOLKWAGEN 31-310 RG 05-116

HOROMETRO_KILOMETRAJE	SECTOR_O_TRAMO	ESTADO	INSPECCIÓN VISUAL
146702	Vía Napo - Puyo	Operativo	Requiere cambiar neumáticos posteriores
