Descripción de las actividades a ejecutarse: Recorrido al proyecto Orellana-Nuevo Rocafuerte-CONSTRUCCIÓN DEL MURO DE PROTECCIÓN EN LA RIBERA DERECHA DEL RÍO NAPO Y PROLONGACIÓN DE LA CALLE VELASCO IBARRA MALECÓN NUEVO ROCAFUERTE. Funcionarios MTOP. Contratista.

**INFORME DE LICENCIA CON REMUNERACIÓN**

**INFORME DE ACTIVIDADES Y PRODUCTOS ALCANZADOS**

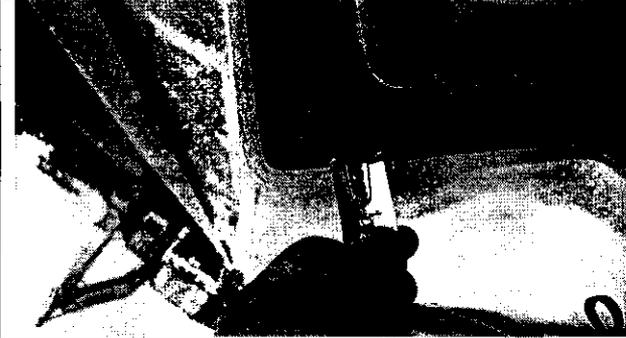
**Verificación del espesor  $e=8\text{mm}$**

- Como es conocimiento del MTOP, el Contratista compró en el mercado toda la existencia de plancha de acero A-588 para las tablestacas, las cuales permitirán avanzar 220 m. de tablestacado y muro. Al momento hicieron una importación de planchas que llegaran al país a mediados del mes de agosto las mismas que deberán ser procesadas para perfilarlas y galvanizarlas. Se estima que estas tablestacas llegaran a obra el mes de septiembre, por lo que el Constructor y Fiscalización deberán hasta fines del mes de agosto presentar las soluciones y los diseños de los cambios o implementaciones que hay que hacer en la obra para la terminación total de la misma, con su correspondiente evaluación económica para que el MTOP los implemente mediante los Actos Administrativos correspondientes.

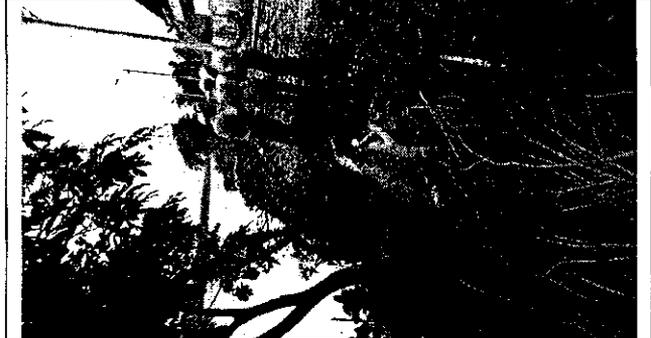
La Comisión integrada por los especialistas de la Fiscalización y Constructor, con la presencia del delegado de la Dirección de Construcciones del MTOP, hicieron un recorrido con los datos del levantamiento del sistema de alcantarillado hecho en campo. Se verificó que el sistema se encuentra colapsado.

El Ing. Chamorro del MTOP manifestó que el Sr. Subsecretario Regional, Ing. Omar Benavides había enviado una Ayuda Memoria con fecha 19 de julio de 2018 en donde hace constar en la parte de Observaciones el siguiente texto: " a) El alcantarillado sanitario de la población, cumplió su vida útil, en varios sitios está interconectado con el alcantarillado pluvial. Existen varias descargas directas al río, la situación se agrava porque con las crecientes y lluvias, se inunda la zona baja de la población y los niños del sector nadan en aguas de escorrentía, mezcladas con aguas servidas.

**Alcantarillado existente**

b) La municipalidad cuenta con estudios aprobados, el costo de la obra bordea el millón de dólares US \$ 1'000.000,00"; por lo que iba a hacer la solicitud respectiva al Sr. Subsecretario para la entrega de dicha información; para luego del análisis y estudio correspondiente se vea la factibilidad de habilitar este diseño en la parte que sea necesario construirlo para garantizar que lo actual no contamine ni afecte al muro armado.

- Gestionar a través del Ing. Omar Benavides, Subsecretario Región #2 para que se remitan los Estudios del Alcantarillado aprobados por el Municipio y entregar a Fiscalización para su conocimiento y conjuntamente con el Contratista analizar la posibilidad de implementar en este proyecto los pozos cabecera del alcantarillado sanitario y pozos de descarga del alcantarillado pluvial.
- Insistir al Contratista y Fiscalización en la fecha de entrega de los estudios definitivos con las respectivas implicaciones económicas que requiere el proyecto.
- Generar más mesas de socialización con los pobladores y autoridades locales para dar a conocer de mejor manera el proceso constructivo del muro.

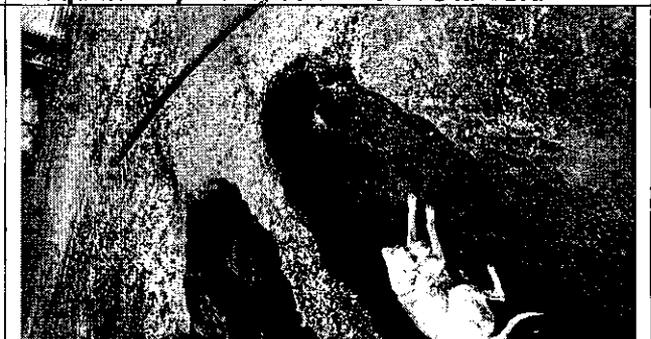
**Conexiones domiciliarias clandestinas**
