DESCRIPCION: VILLAMARIN AGUIRRE JAVIER EDUARDO. SLR-001-UEST-2021 DEL 20 AL 22 ENERO 2021 QUITO-GUALAQUIZA-MACAS-QUITO. Realizar inspección técnica del puente sobre la quebrada Panguintza ubicado en la red vial estatal E-45 en tramo Cuchumbletza-Zamora.

**INFORME DE LICENCIA CON REMUNERACIÓN
DIRECCION DE ESTUDIOS DEL TRANSPORTE
COORDINACIÓN DE ADMINISTRACIÓN DE ESTUDIOS**

La inspección se la realizó el 21 de enero de 2021, conjuntamente con los Ingenieros Germán Álvarez (Experto de Infraestructura Provincial) y Diego Martínez (Analista de Infraestructura Distrital 2) pertenecientes a la Dirección Distrital de Zamora Chinchipe; de mencionada inspección se destaca lo siguiente:

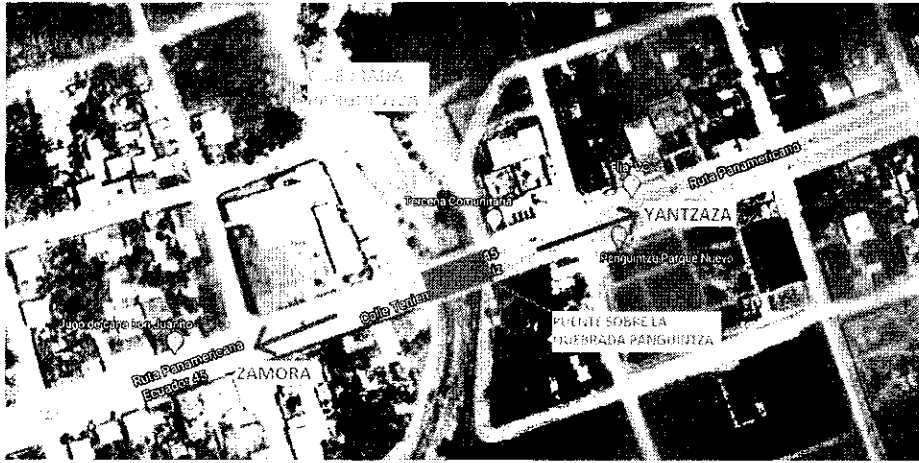
- **Superestructura:** Tiene losa con vigas de hormigón armado, una longitud de 17.00m y un ancho de calzada de 16.00m y 2 aceras peatonales de 1.50m; dando un ancho total del tablero de 19.00m.
- **Infraestructura:** Estribos con pantalla cerrada de hormigón armado (incluye muros de ala) y con cimentación directa.

Ilustración 1. Implantación General del Puente (Quebrada Panguintza)

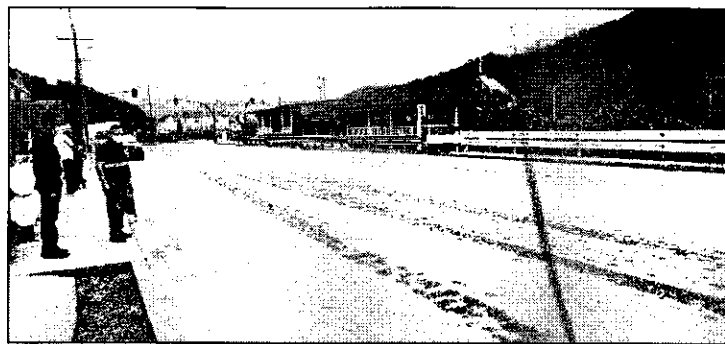
A decir de los pobladores del sector y entendidos del Puente existe la presencia de grandes cargas móviles que circulan por el sector y estas podrían afectar a los elementos del Puente. La estructura inicialmente fue construida aproximadamente hace 40 años para un ancho de calzada de 7.00m y después lo ampliaron lateralmente para un ancho total de calzada de 16.00m.

Ilustración 2. Vista general del tablero del Puente

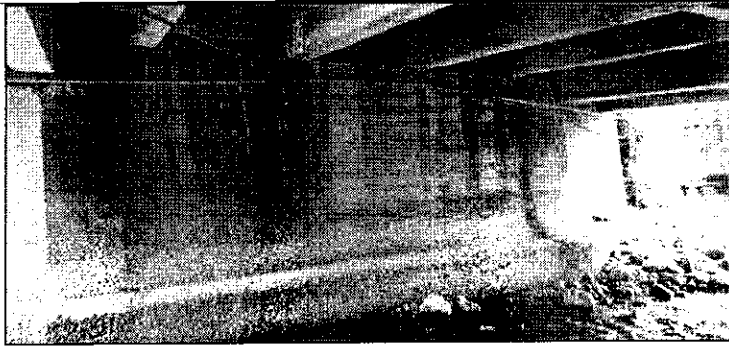
- En los Estribos del puente se puede apreciar que se encuentran en buenas condiciones; cabe mencionar que no se observa los aparatos de apoyo existentes (Placas de neopreno) entre las vigas y los Estribos.

Ilustración 3. Vista frontal del Estribo (Margen izquierdo)

- La infraestructura del puente se encuentra en buenas condiciones, los Estribos no tienen indicios de fisuras o grietas. Existe perforaciones en los muros de ala de los Estribos construidos inicialmente, las mismas no representan daño a estos elementos ya que en esta sección perforada no existe el empuje del suelo para ser retenido.
- Al momento de realizar la inspección de la estructura, el cauce del río se encontraba con nivel

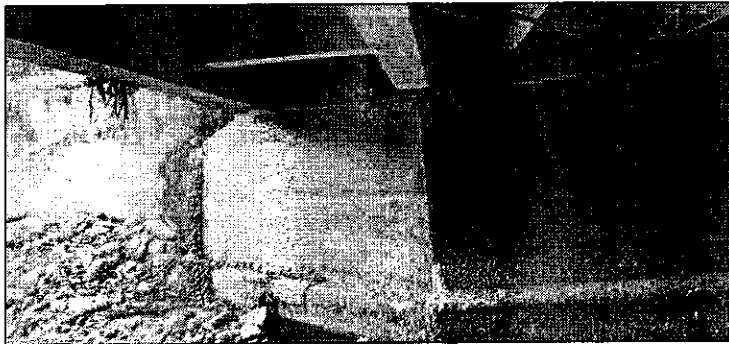
- Los Estribos que sirven de apoyo para la estructura inicialmente construida fueron perforadas (esquinas y muros de ala) para el cruce longitudinal de las vigas de la ampliación del puente. Para el caso de las vigas de la ampliación estas son apoyadas sobre una estructura de hormigón la misma que está en el trasdós del Estribo.

Ilustración 4. Vista frontal Muro de Ala en Estribo (Margen izquierdo - Aguas arriba)

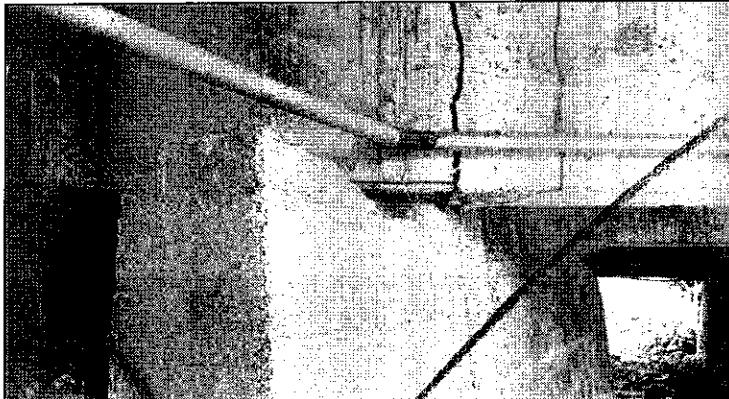
Ilustración 5. Vista lateral Muro de Ala (Estribo Margen Izquierdo)

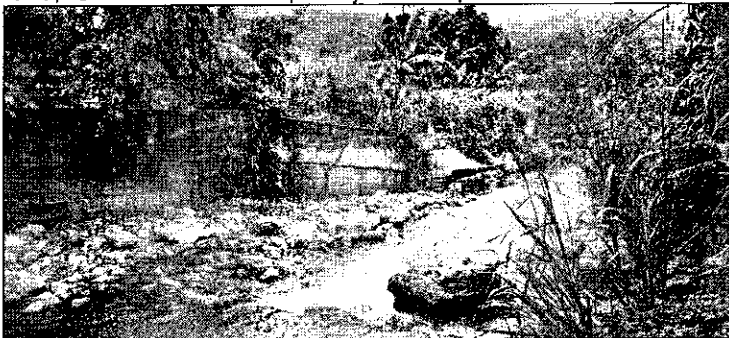
- Los muros de protección en las laderas aguas arriba y aguas abajo presentan problemas de socavación; según los pobladores del sitio, la última crecida del río fue aproximadamente en agosto de 2020, fecha en la cual se produjeron los problemas de socavación.

Ilustración 6. Vista Muros protección en cauce del río (Aguas abajo)

bajo, por lo cual se recomienda aprovechar el nivel de crecida y realizar trabajos de mantenimiento en los muros de protección en las laderas aguas arriba y aguas abajo del cauce del río, en vista que presentarían mayor daño por la socavación de los mismos en caso de una eventual crecida; adicionalmente se pueden considerar obras de reducción de energía aguas arriba y aguas abajo para que el cauce no vuelva a presentar problemas en las laderas del río.

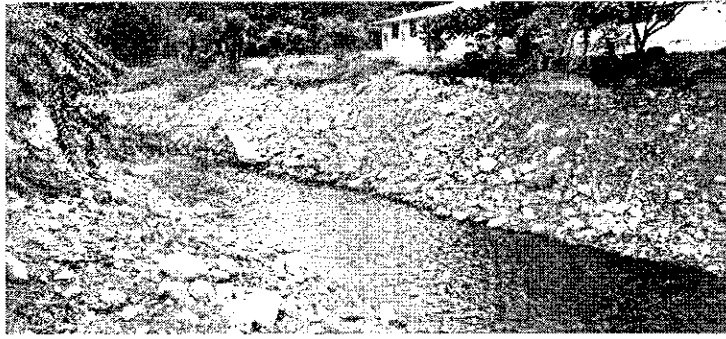
Ilustración 7. Vista Muros protección en cauce del río (Aguas arriba)

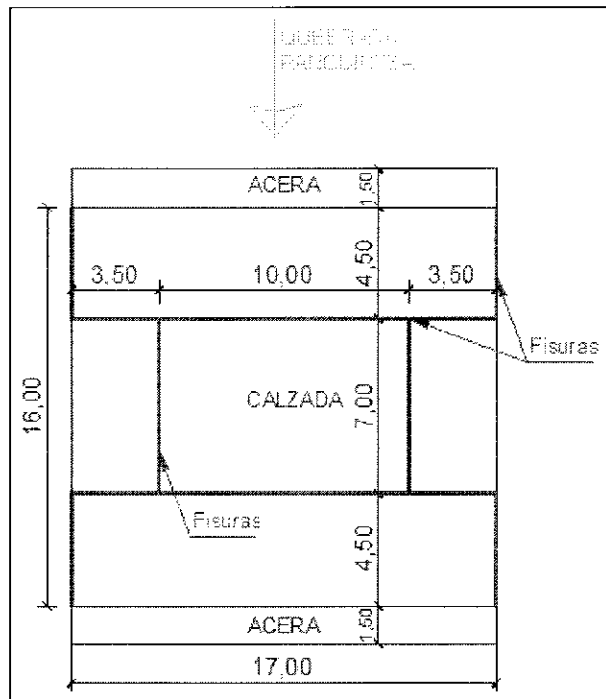
- Sobre el tablero (Capa de rodadura) se puede apreciar unas grietas que van en sentido longitudinal y transversal como se indica a continuación:

Ilustración 8. (Implantación) Esquema de ubicación de fisuras en la capa de rodadura visibles

- Las fisuras longitudinales y transversales presentes en la carpeta de rodadura no indican daño estructural en el tablero o vigas, más bien se deben a la no existencia de juntas de construcción entre la sección central y las secciones laterales del tablero del puente. Por lo cual se recomienda hacer la instalación de las juntas y que las mismas estén a nivel de la capa de rodadura para que sean visibles y poderles dar el mantenimiento respectivo cuando el caso lo amerite.

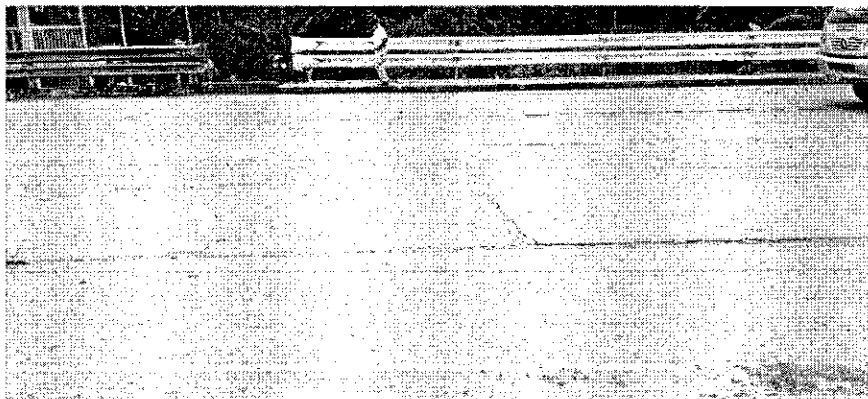
Ilustración 9. Presencia de fisuras longitudinales y transversales en la capa de rodadura (tablero)

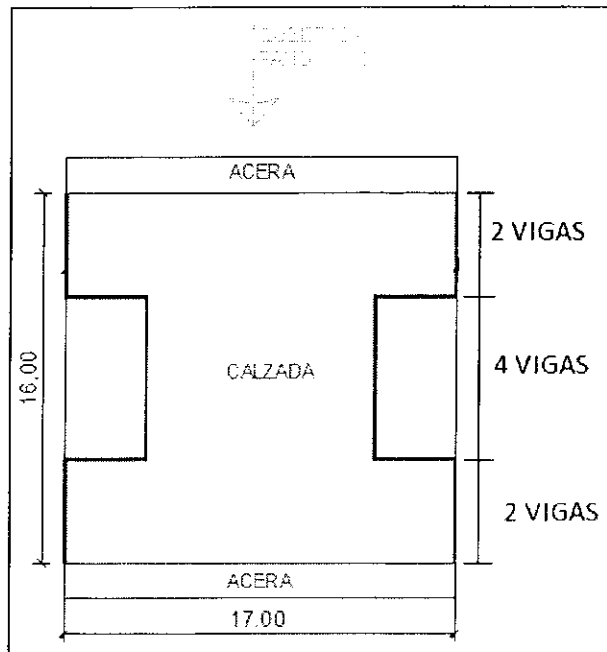
- El puente está constituido por 3 secciones: 1 Sección Central donde tiene 4 vigas (Sección construida originalmente), y 2 Secciones Laterales con 2 vigas de mayor longitud y peralte (Construidas como ampliación del puente); dando un total de 8 vigas longitudinales.

Ilustración 11. Implantación Esquema de ubicación de vigas en el Puente

- El vehículo transportador con la carga deberá cruzar usando la sección central del puente.
 - Así mismo, el vehículo para la transportación deberá pasar sobre el puente con una velocidad mínima sin producir fuerzas de impacto.

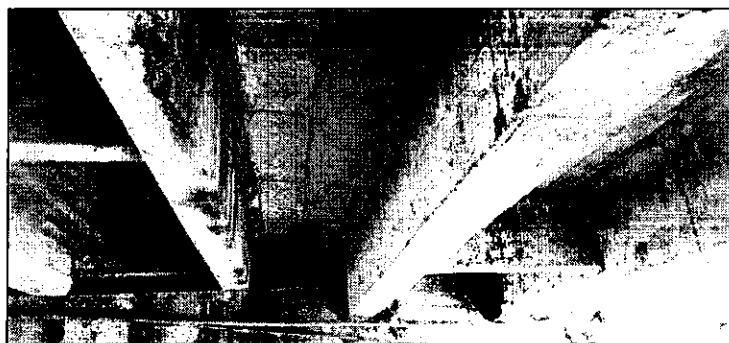
- En la unión de la sección central con las secciones laterales se observa la presencia de la junta de construcción longitudinal.

Ilustración 12. Vista inferior de Vigas y Juntas de Construcción (Fablero)
