Ministerio  
de **Transporte**  
y **Obras Públicas**

**RECONSTRUCCIÓN DURANTE 15 MESES Y MANTENIMIENTO DURANTE 24 MESES DE LA CARRETERA  
GUALACEO-LIMON TRAMO: GUALACEO-PLAN DE MILAGRO**

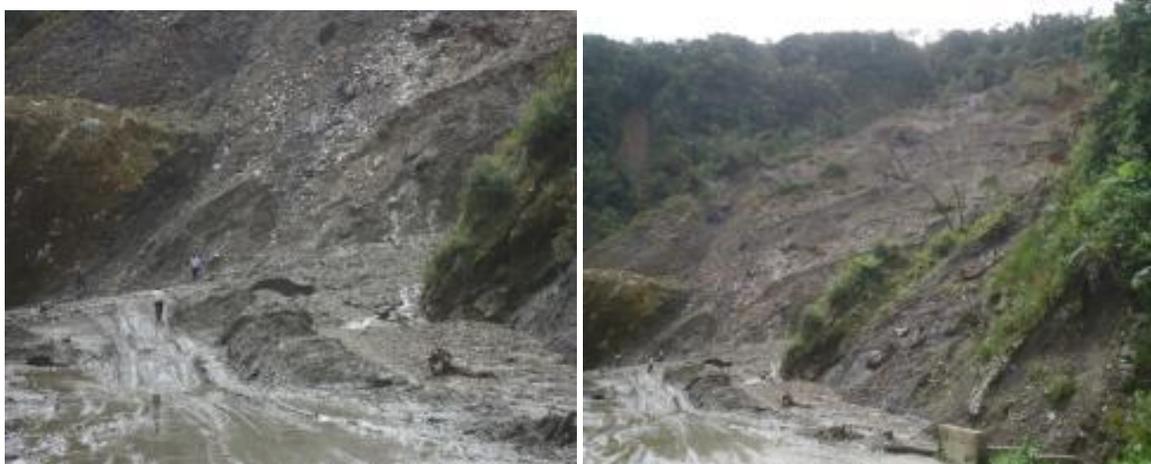
**Ilustración 13. Derrumbe en el sector de Tinanjillas km 43.45**

Preliminarmente se han realizado movimientos de tierras, retirando parte del material deslizado, sin embargo, se requiere de la definición de una geometría de taludes y de un sistema de drenaje adecuado que permita mitigar el constante movimiento del sector.

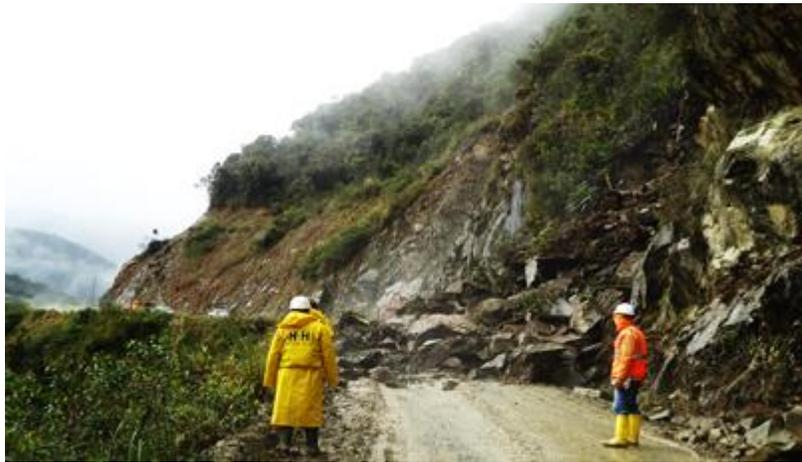
### Ilustración 14. Derrumbe en el km 11 – sector Ingamullo

Actualmente en este sitio la circulación vehicular se la realiza a través de un solo carril.

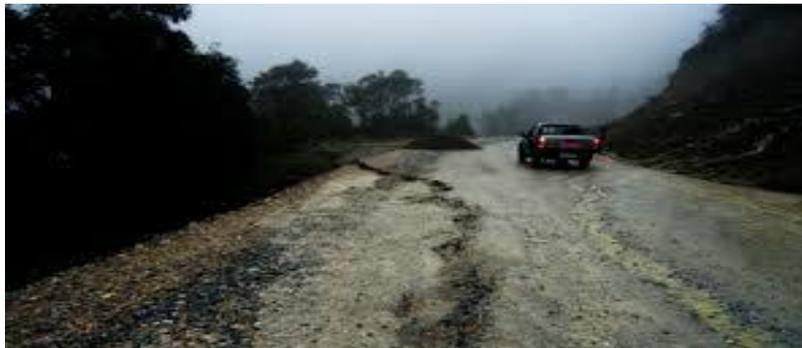
#### Ilustración 15. Falta de Drenaje en el Km 31

Había una notoria deficiencia en el sistema de drenaje por la falta de alcantarillas y cunetas, dadas las fuertes pendientes longitudinales que se presentan a lo largo de la vía.

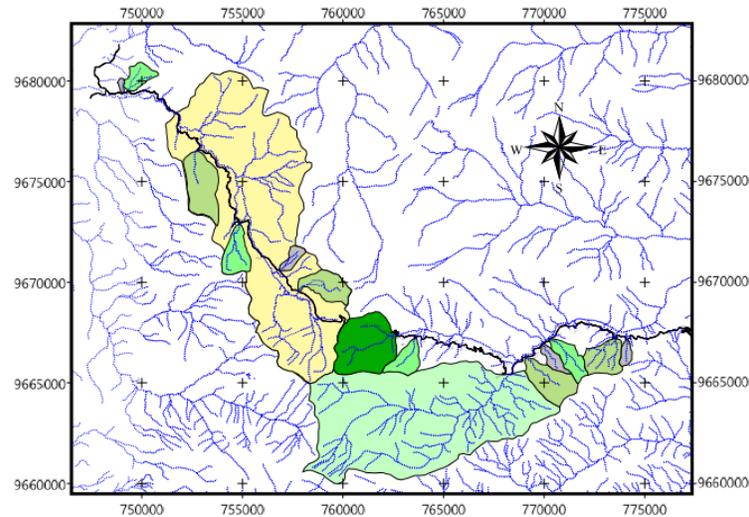
El estudio Hidrológico correspondiente determinó los caudales de diseño para definir las obras de protección de los 10 puentes analizados (caudales para periodos de retorno de 25 y 100 años). En el presente capítulo se presenta una síntesis del estudio Hidrológico.

- El estudio hidrológico de obras de arte mayor se enfoca en las áreas de drenaje mayores a 1.6 km<sup>2</sup>, los resultados que se obtienen son conservadores y están del lado de la seguridad del diseño.

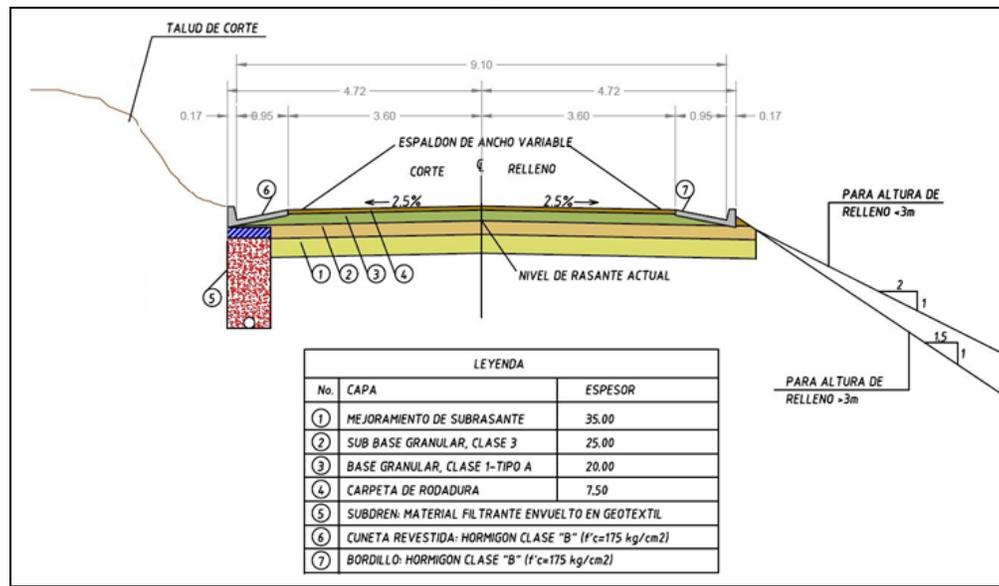
### Sección Típica de la Vía

#### CAPA DE RODADURA

El tramo de vía que se encuentra a mayor altura sobre el nivel del mar (abscisa 16+000 a 31+000, con la cota 3450 msnm en su cima), presenta la mayor pluviosidad de toda la vía, lo cual dificulta la colocación de la carpeta asfáltica. Las lluvias se caracterizan por ser de baja intensidad y larga duración, con lloviznas muy frecuentes durante todo el año.
