ACUERDO MINISTERIAL Nro. 25

Artículo 1.- DECLARAR en Situación de Emergencia al tramo de la vía: Límite Provincial Carchi-La Bonita-El Palmar-Puente Aguatico 1, perteneciente a la Red Vial Estatal E10, gravemente afectada por fenómenos de inestabilidad de terreno y erosión hídrica debido a la estación lluviosa que afecta a la región oriental del Ecuador, que han provocado afectación, destrucción total y parcial de la estructura de la vía.

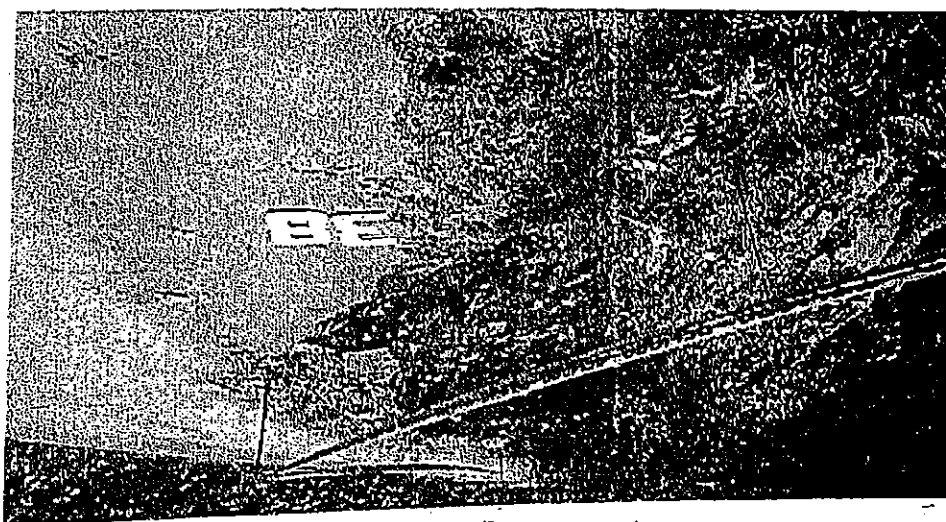
UBICACION DEL PUNTO CRÍTICO K37
Abscisa: 87+830
Coordenadas: 217677 X 45830 Y

Se requieren trabajos de movimiento de tierra, colocación de alcantarilla, construcción de cabezales de la alcantarilla, reposición de la estructura del pavimento y construcción de cunetas.
