INFORME DE LICENCIA CON REMUNERACIÓN

No. SOLICITUD LICENCIA DE SERVICIOS 002-SLL-DNCOIT-2021	FECHA DE INFDRME (dd-mm-aa) 05-03-2021
---	--

MINISTERIO DE TRANSPORTE Y OBRAS PÚBLICAS
SUBSECRETARIA DE INFRAESTRUCTURA DEL TRANSPORTE
DIRECCIÓN DE CONSERVACIÓN DE LA INFRAESTRUCTURA DEL TRANSPORTE
INFORME DE INSPECCIÓN DE MAQUINARIA, VEHÍCULOS PESADOS DE LA DIRECCIÓN
DISTRITAL DE MORONA SANTIAGO

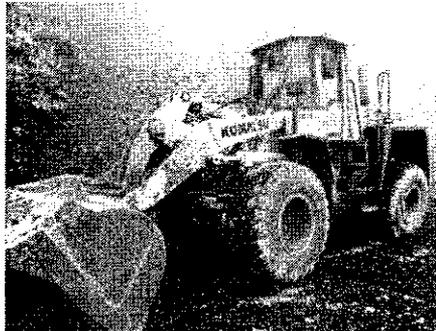
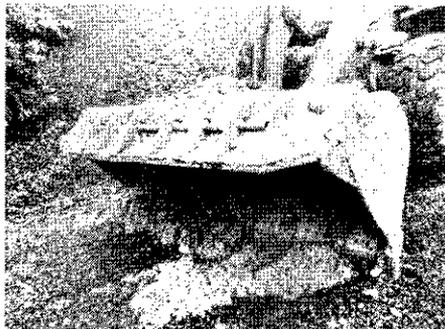
CARGADORA KOMATSU WA380 RG. 14-085

HOROMETRO _KILOMETRAJE	SECTOR_O _TRAMO	ESTADO	INSPECCIÓN VISUAL
1325	Cerro Bosco	Operativo	La cargadora se la encontró en un lugar oculto en el sector de cerro bosco vía al Azuay, el equipo cuenta con 1325 horas de trabajo, se encontraba con seguridades por lo que no se le pudo verificar los niveles de líquidos del motor y sistema hidráulico, el neumático posterior izquierdo tiene una inclinación por corregir, las llantas se encuentran con un desgaste moderado, luz posterior izquierda mal estado, chapa de puerta mal estado, retrovisor derecho inferior faltante, cucharón en estado regular, falta de engrase en el equipo.

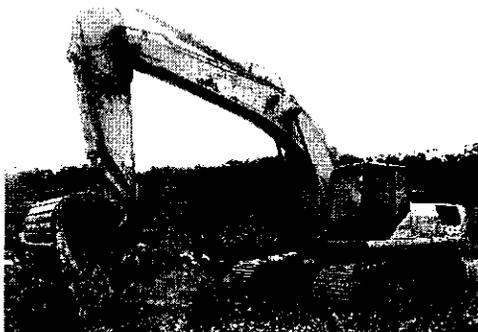
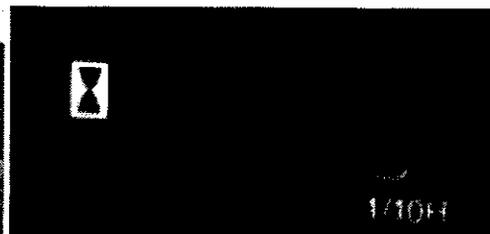
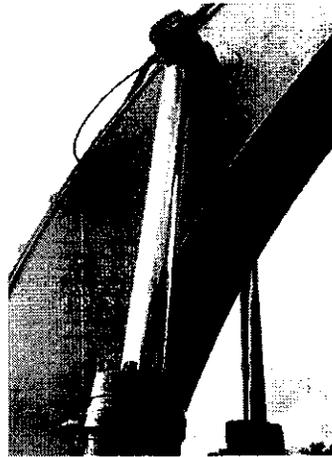
EXCAVADORA CASE CX350B RG 15-030

HOROMETRO KILOMETRAJE	SECTOR_D _TRAMO	ESTADO	INSPECCIÓN VISUAL
4258.8	Rio Upano	Operativo	<p>Se encuentra trabajando en el río Upano, en dicha maquina se realizó el mantenimiento de la 4250 horas, sin tomar en consideración, que este debía ser realizado por la concesionaria de la marca, recomendación emitida por la Dirección Nacional de Conservación de la Infraestructura del Transporte.</p> <p>El nivel de aceite hidráulico no se encuentra completo, el operador indico que aumenta la temperatura del aceite hidráulico después de trabajar cierto tiempo, se debe realizar un diagnóstico del sistema hidráulico.</p>

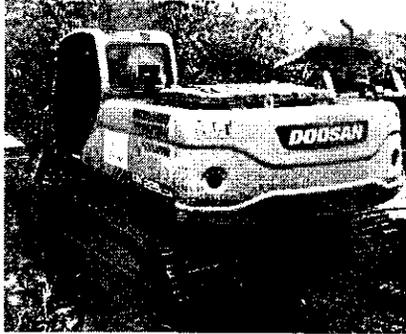
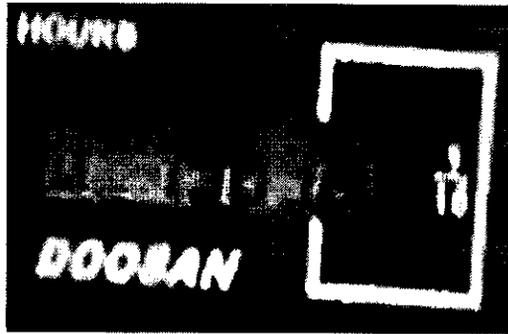
HOROMETRO _KILOMETRAJE	SECTOR_O _TRAMO	ESTADO	INSPECCIÓN VISUAL
1389.6	Paso lateral de Macas	Operativo	En el paso lateral de macas, los mantenimientos de las 50, 250, 500, 750, 1000 horas de trabajo se realizó con la concesionaria como recomendó por la Dirección Nacional de Conservación de la Infraestructura de Transporte, mientras el mantenimiento de las 1250 horas de trabajo se realizó con el personal técnico de la DDMS sin guardar las especificaciones recomendadas por la Marca.

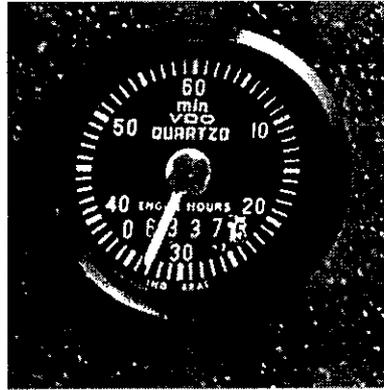
MOTONIVELADORA CASE 845 RG 12-095

HOROMETRO _KILOMETRAJE	SECTOR_O _TRAMO	ESTADO	INSPECCIÓN VISUAL
6337	Campamento Veracruz	No operativo	Ubicación en el campamento de Veracruz, la barra de dirección presenta deformaciones, se tendría que verificar que articulación en el tren delantero esta provocando este problema para su corrección.

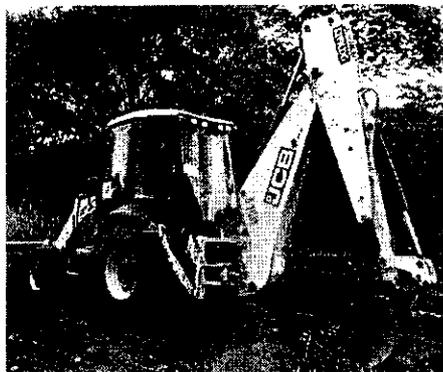
RETROEXCAVADORA JCB 3CX ECO RG 15-038

HOROMETRO KILOMETRAJE	SECTOR_O TRAMO	ESTADO	INSPECCIÓN VISUAL
797.3	lavadora que se encuentra en la ciudad de macas	Operativo	Ubicada en un terreno de una lavadora en la ciudad de macas, el nivel del aceite hidráulico incompleto, las llantas en estado regular, estribo izquierdo de subir al equipo quebrado. Con el concesionario representante de fábrica realizaron el mantenimiento de 100 horas y se adquirió repuestos para los mantenimientos de 250, 500, 750, 1000, 1250, 1500 horas de trabajo.

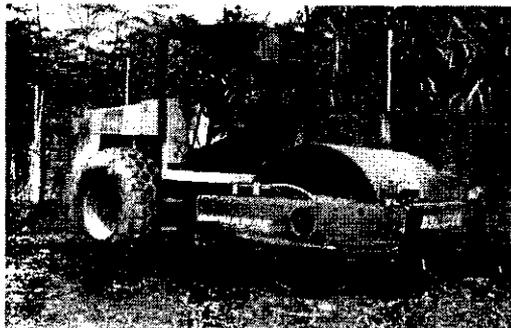
RODILLO VIBRATORIO DYNAPAC GA-25D RG 19-015

HOROMETRO KILOMETRAJE	SECTOR_O TRAMO	ESTADD	INSPECCIÓN VISUAL
	Campamento Veracruz	No operativo	Ubicado en el campamento de Veracruz, requiere de un diagnóstico en el sistema hidráulico y motor.

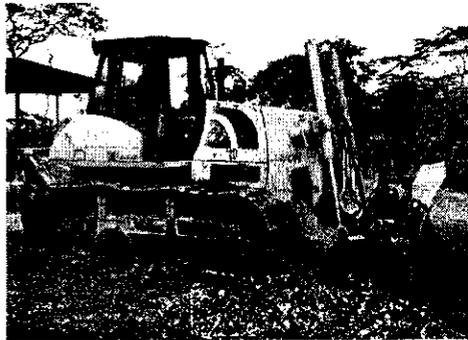
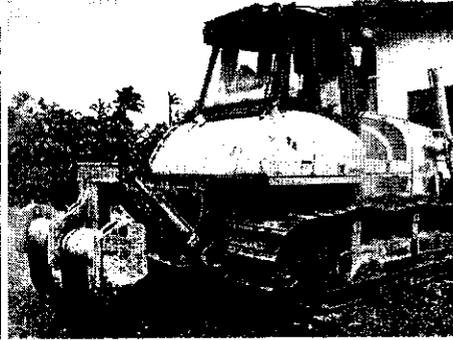
TRACTOR CASE 1850K REGISTRO 10-024

HOROMETRO_KILOMETRAJE	SECTOR_O_TRAMO	ESTADO	INSPECCIÓN VISUAL
No confirmado, horómetro del equipo sistema electrónico sin alimentación.	Campamento Veracruz	No operativo	Ubicado en el campamento de Veracruz, requiere realizar un diagnóstico en el tren de rodaje.

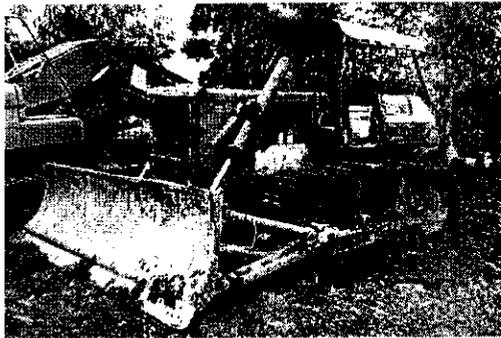
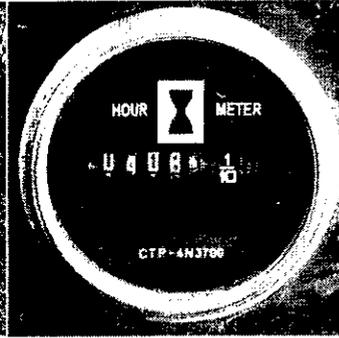
TRACTOR KOMATSU D65A REGISTRO 10-006

HOROMETRO_KILOMETRAJE	SECTOR_O_TRAMO	ESTADO	INSPECCIÓN VISUAL
408	Paso lateral macas	Operativo	Ubicado en el paso lateral de macas, el aceite del motor se encuentra con un color oscuro viscoso, los filtros utilizados son de marca súper filter, la máquina está parcialmente engrasada.

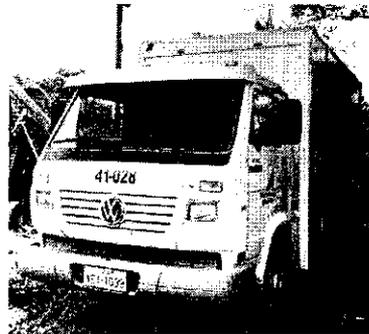
CARRO TALLER VOLKSWAGEN RG 41-028

HOROMETRO_KILOMETRAJE	SECTOR_O_TRAMO	ESTADO	INSPECCIÓN VISUAL
140029	Campamento Veracruz	No operativo	Ubicado campamento de Veracruz, requiere algunas reparaciones en los sistemas de dirección, transmisión, eléctricos, llantas estado regular.

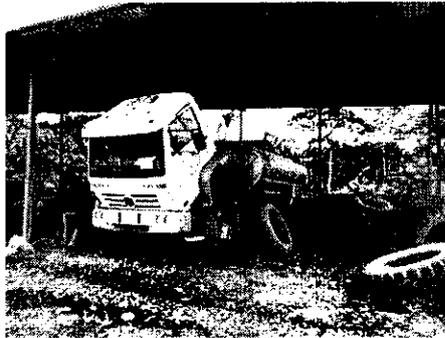
DISTRIBUIDOR DE ASFALTO VOLKSWAGEN RG 27-D40

HOROMETRO_KILOMETRAJE	SECTOR_O_TRAMO	ESTADO	INSPECCIÓN VISUAL
No confirmado, horómetro del equipo sistema electrónico sin alimentación.	Campamento Veracruz	No operativo	Ubicado en el campamento de Veracruz, este equipo no está siendo utilizado hay que realizar el traspaso a la provincia que requiera la unidad.

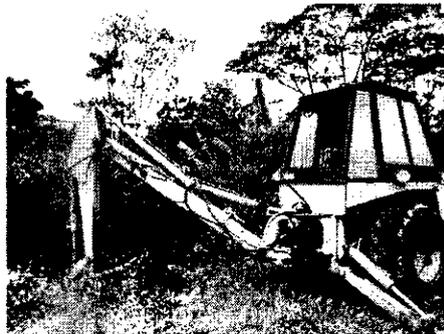
RETROEXCAVADORA CASE 480F RG 15-011

HOROMETRO _KILOMETRAJE	SECTOR_O _TRAMO	ESTADO	INSPECCIÓN VISUAL
	Campamento Veracruz	No operativo	Ubicado en el campamento de vera cruz, este equipo está en calidad de préstamo de la Dirección Distrital del Guayas, sin vidrio posterior.

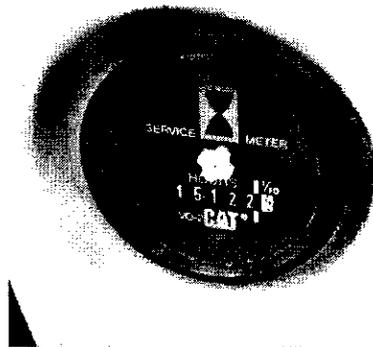
EXCAVADORA CATERPILLAR 320 RG 15-019

HOROMETRO_ KILOMETRAJE	SECTOR_O_ TRAMO	ESTADO	INSPECCIÓN VISUAL
15122	Campamento Central	No operativo	Ubicado en el campamento central, requiere cambiar el embolo hidráulico de bucket, solenoide rpm, el sensor de nivel de tanque de combustible, el panel de control y el cambio de pistón templador de cadena.

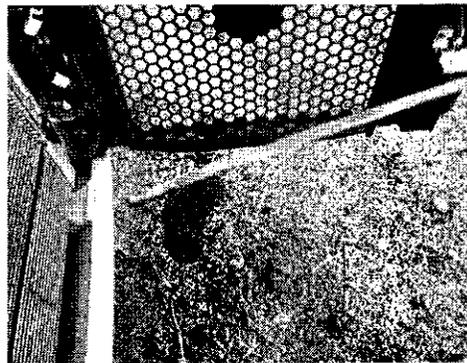
MINICARGADORA NEW HOLLAND L225 RG 07-633

HOROMETRO_ KILOMETRAJE	SECTOR_O_ TRAMO	ESTADO	INSPECCIÓN VISUAL
45	Parroquia Mera	Operativo	Ubicado en el campamento de la parroquia Mera no cumple las horas para el primer mantenimiento.

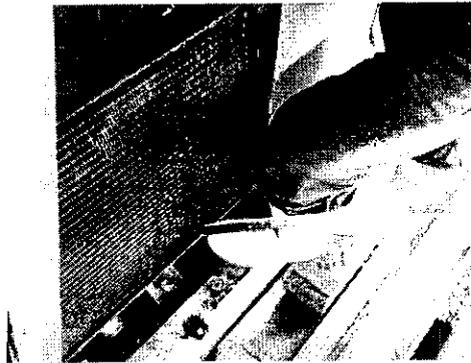
RODILLO ESTATICO DYNAPAC SC-12 RG 16-024

HOROMETRO_ KILOMETRAJE	SECTOR_O_ TRAMO	ESTADO	INSPECCIÓN VISUAL
2537	Campamento la Merced	Operativo	Ubicado en el campamento la Merced, requiere cambiar baterías

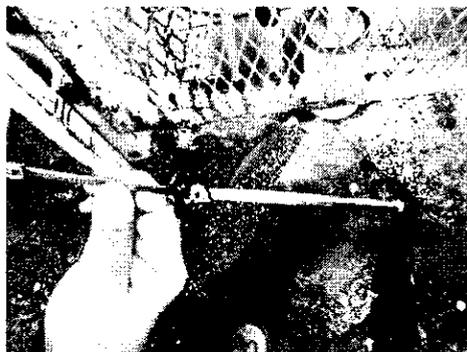
TRACTO SEGADOR CASE 206 RG 46-011

HOROMETRO_ KILOMETRAJE	SECTOR_O_ TRAMO	ESTADO	INSPECCIÓN VISUAL
3040	Campamento Central	Operativo	Ubicado en el campamento central, requiere cambiar batería

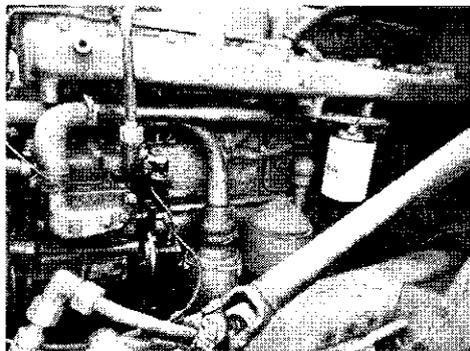
PLATAFORMA SCANIA 112T RG 37-001

HOROMETRO_KILOMETRAJE	SECTOR_O_TRAMO	ESTADO	INSPECCIÓN VISUAL
3360	Campamento Central	Operativo	Ubicación campamento Central, requiere la reparación de la mariposa de freno de motor, reemplazo de reten de manzana.

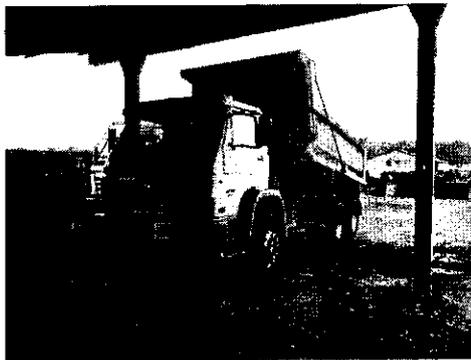
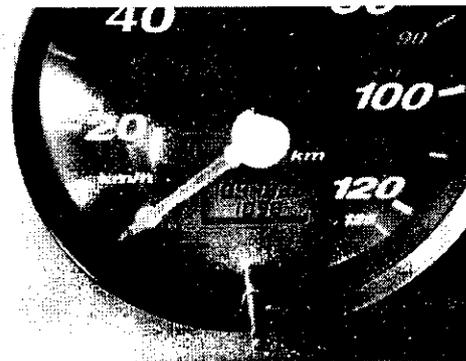
VOLQUETA VOLKWAGEN 31-310 RG 05-115

HOROMETRO_ KILOMETRAJE	SECTOR_O_ TRAMO	ESTADO	INSPECCIÓN VISUAL
104192	CAMPAMENTO CENTRAL	Operativo	Requiere cambiar la batería
