Por disposición del Ing. Hugo Vásquez, Director de Conservación de Infraestructura del Transporte y en base a Memorando Nro. MTOP-DDCO-2018-2025-ME, de 02 de octubre de 2018 suscrito por el Ing. Patricio Espín, Director Distrital de Cotopaxi, Encargado, quien solicita Inspección Técnica de esta Dirección, a fin de determinar la factibilidad de construcción de reductores de velocidad en el Recinto San Francisco de Chipe, frente a la escuela Jhon F. Kennedy, pedido realizado por el Alcalde del Gobierno Autónomo Descentralizado Municipal de La Maná, Provincia de Cotopaxi; se procederá a realizar dicha Inspección.

INFORME DE LICENCIA CON REMUNERACION

Nro. SOLICITUD LICENCIA CON REMUNERACION: 027-DCIT-2018

El Recinto San Francisco de Chipe, está ubicado en el km 21+500 vía Quevedo - Valencia - La Maná, donde se encuentra la Escuela John F. Kennedy que colinda con una Iglesia, además existe un acceso lateral a una población.

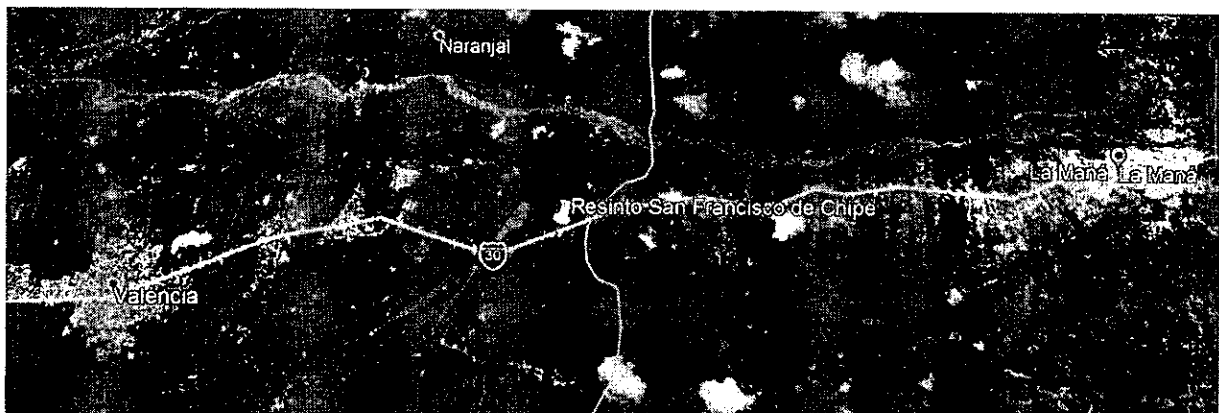
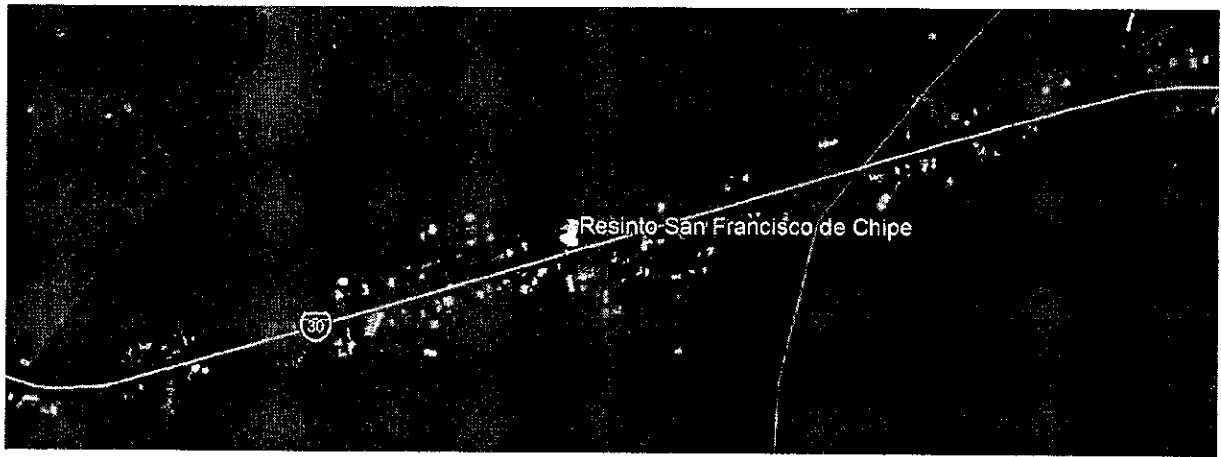
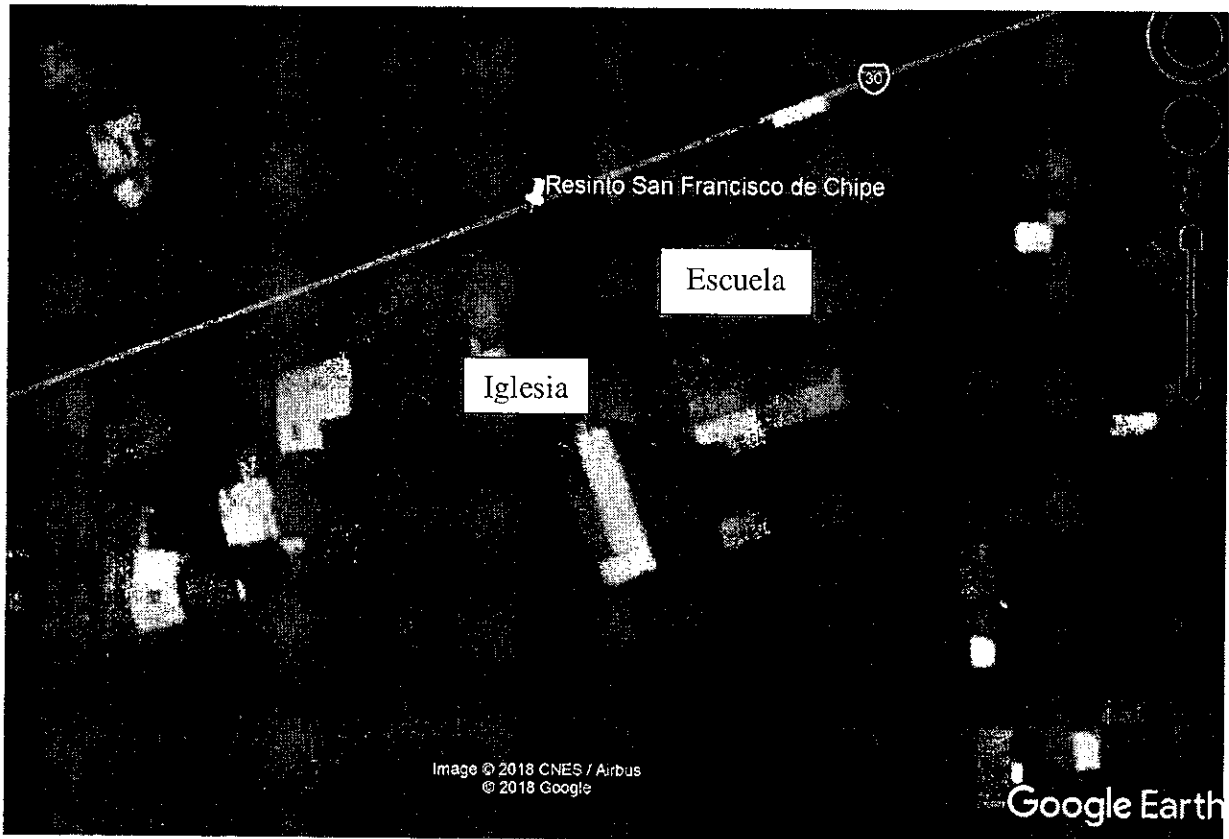
La calzada en este tramo se encuentra en buen estado, sin embargo carece de señalización horizontal y vertical, observándose que los conductores de vehículos tienden a acelerar, más aún cuando este tramo cuenta con una tangente de 2,0 km de longitud aproximadamente, que según información de moradores del sector, se han producido varios accidentes de tránsito por exceso de velocidad.

Por cuanto existe un Centro Educativo, una Iglesia y una intersección de acceso a población con giro a la izquierda, se recomienda la implementación de un Sistema de Reducción de Velocidad, mismo que comprende un resalto, Bandas Transversales de Alerta; y, sus respectivas señales horizontales y verticales.

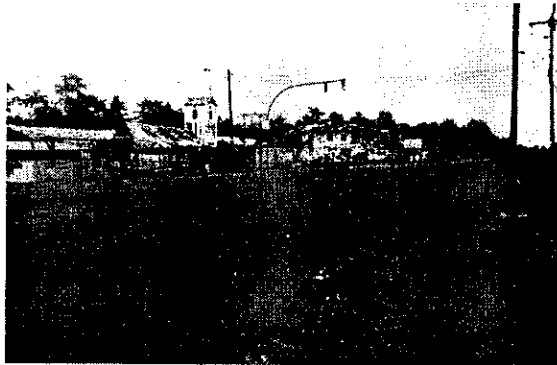
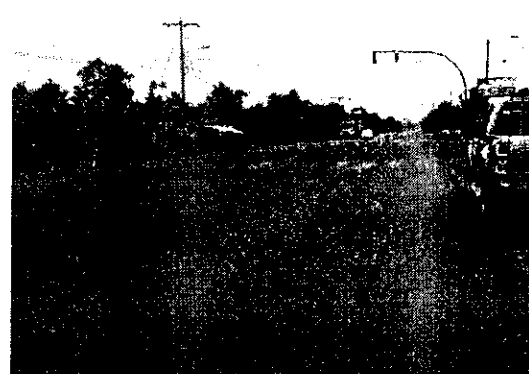
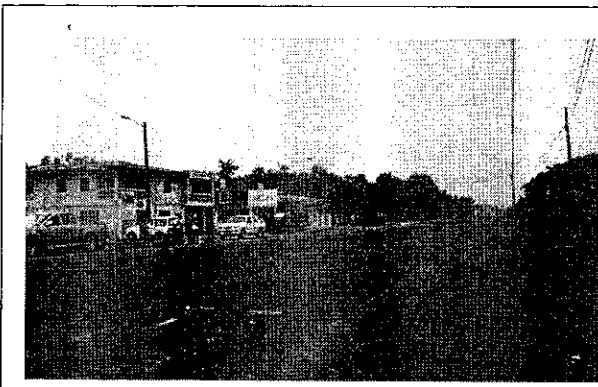
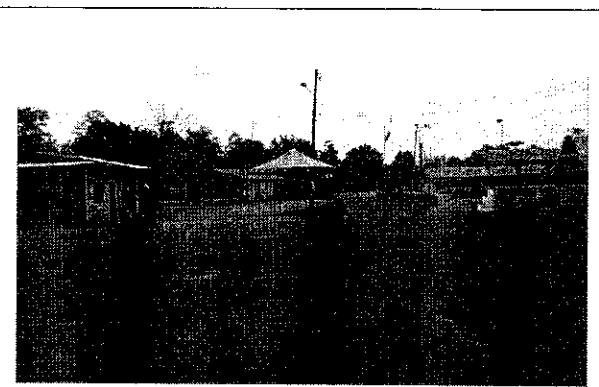
Igualmente existen semáforos que no cumplen con normativas vigentes.

En cuanto a los semáforos, se recomienda se solicita a la Agencia Nacional de Tránsito, la implementación de un nuevo Sistema Semafórico, de tal manera que regule los movimientos de peatones y vehículos en forma segura, mismo que debe estar de acuerdo a lo establecido en el Reglamento Técnico Ecuatoriano RTE INEN 004, Parte 5, "SemafORIZACIÓN"

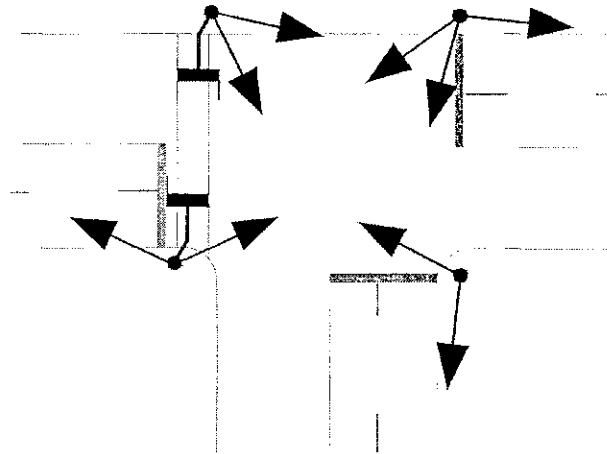
FIGURA 5.9 Ubicación de semáforos con cruce peatonal a la izquierda

NOTA: El viraje a la izquierda vehicular con el movimiento peatonal están en conflicto, por lo tanto el cruce peatonal debe ser protegido adecuadamente.

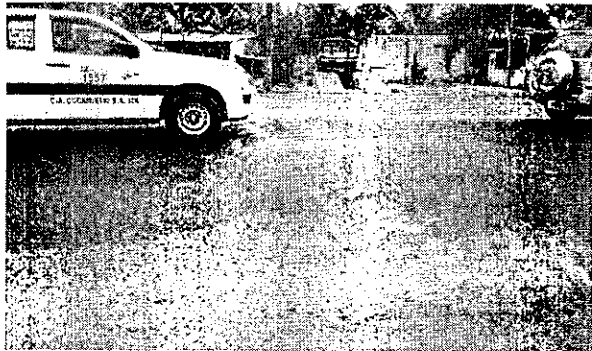
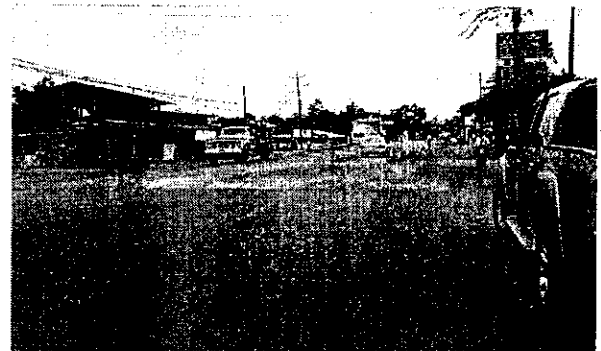
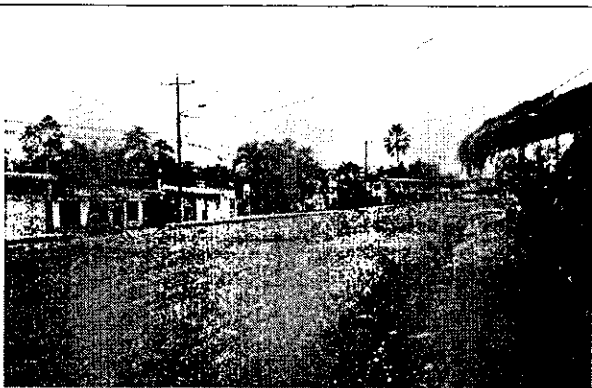
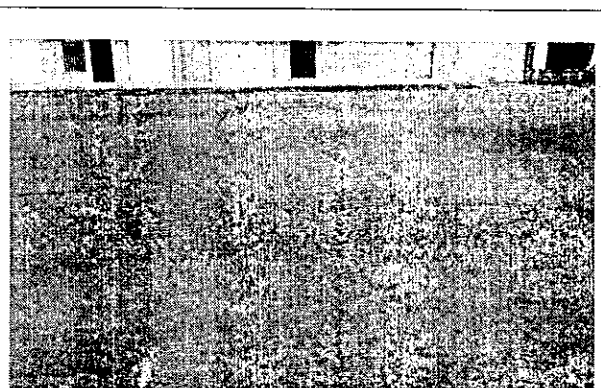
Así mismo, en el km 24+700 y 25+100, se recomienda mejorar y dar mantenimiento a los resaltos existentes con la debida señalización horizontal y vertical, por la existencia de Centros Educativos.

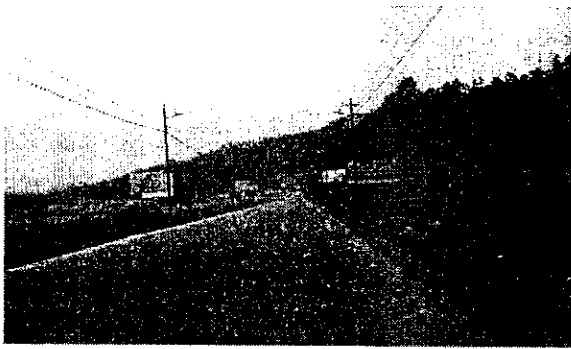
En todo el Tramo La Maná – Latacunga, se observa que la Señalización tanto horizontal como vertical es muy deficiente y fuera de normativas.

Falta de Señalización Vial

Implementar a corto plazo la debida Señalización Horizontal y Vertical.

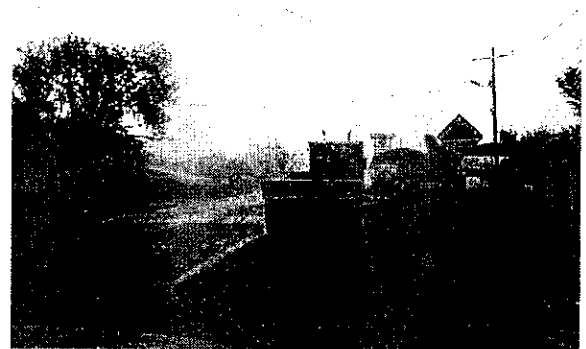
Resalto y Señal Preventiva fuera de Norma.

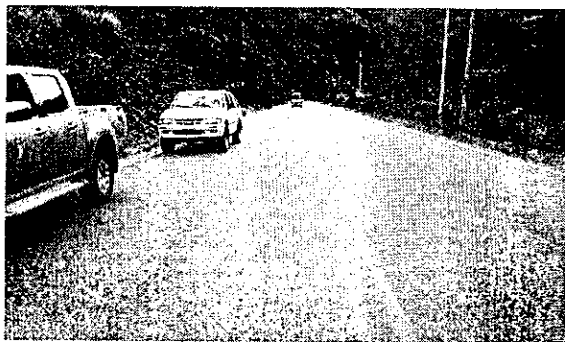
Falta de Señalización Vial

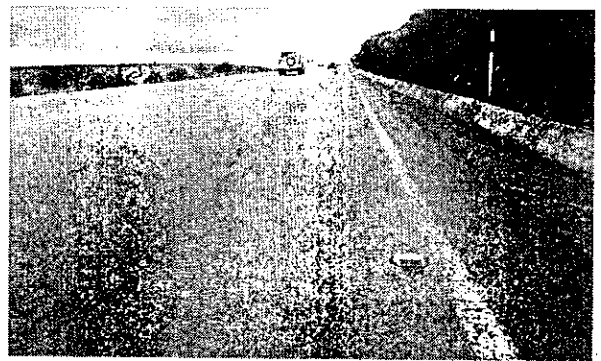
En algunos tramos las tachas mal ubicadas

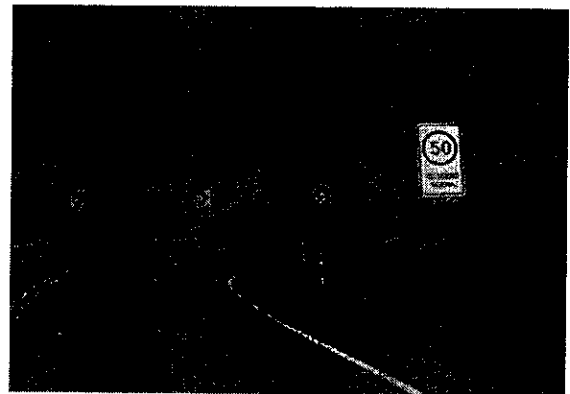
Señal Regulatoria fuera de Norma y en curva.
Señal Preventiva en curva.

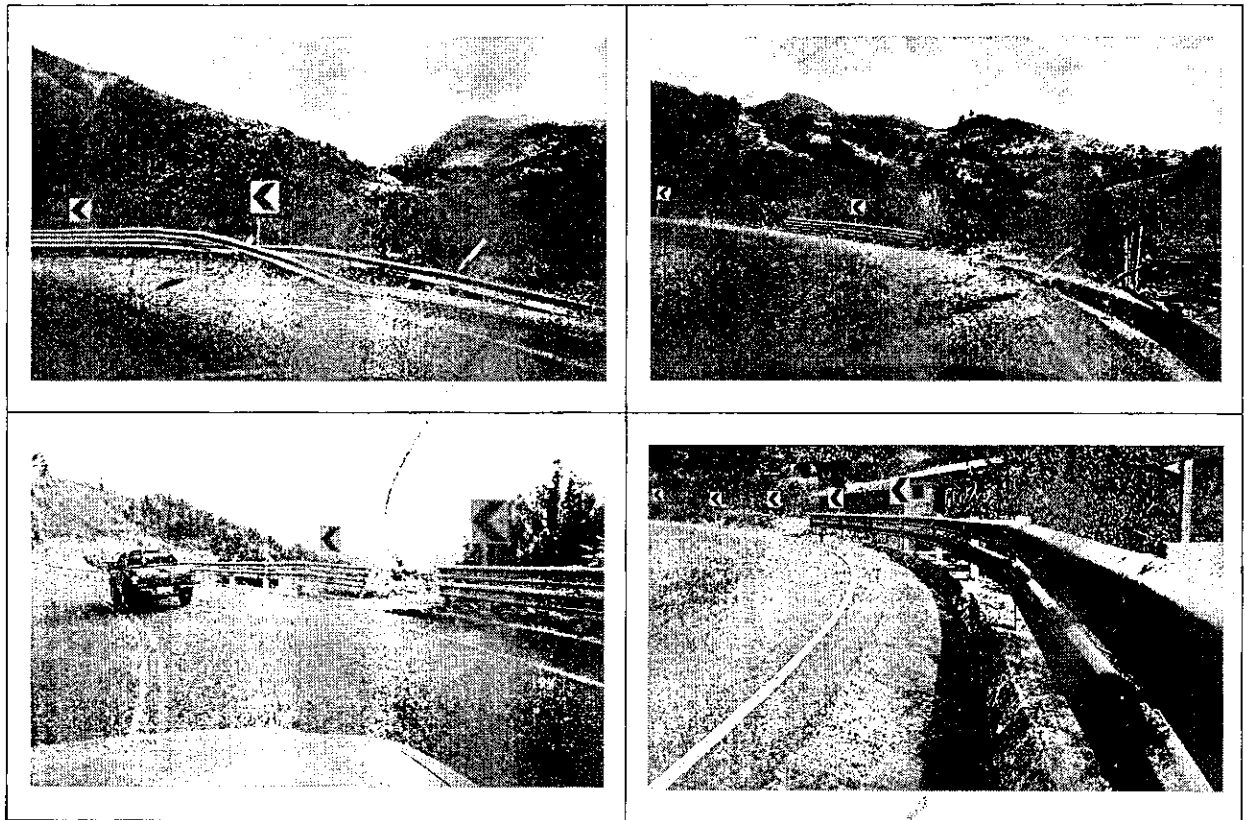
Recorrido de Zumbahua hacia Latacunga en el que se observó guardavías impactadas por accidentes de tránsito y otras cuyos traslapes están colocados en sentido contrario.

Las Guardavías que han sido impactadas, es necesario retirarlas y colocar nuevas guardavías.
