DESCRIPCION: TARAMBIS RODRIGUEZ JUAN PABLO - SLR-007-JPT-DCIT-2019 - RECORRIDO PARA VERIFICACION Y EVALUACION DE PUNTOS CRITICOS EN LA VIA Y DE CALDERON SAN MATEO - ESMERALDAS - MARZO 7 Y 8 DE 2019

## INFORME DE LICENCIA CON REMUNERACIÓN

<b>INFORME DE ACTIVIDADES Y PRODUCTOS ALCANZADOS</b>						
<b>RECORRIDO PARA VERIFICACIÓN Y EVALUACIÓN DE PUNTOS CRÍTICOS EN LA VÍA "Y" DE CALDERÓN - SAN MATEO, UBICADA EN LA PROVINCIA DE ESMERALDAS.</b>						
<p>El recorrido realizado los días jueves 07 y viernes 08 de marzo de 2019 en la Provincia de Esmeraldas, tuvo como objetivo la verificación de los Puntos Críticos levantados en el año 2016, que constan como parte del Proyecto de Mantenimiento por Resultados en los tramos que conforman la Vía "Y" de Calderón - San Mateo. Además, se realizó una evaluación de nuevos Puntos Críticos, que se han generado durante el transcurso de los tres últimos años, con la finalidad de realizar las gestiones requeridas para implementar su reparación dentro del proyecto original.</p>						
<p>Los tramos que conforman la Vía "Y" de Calderón - San Mateo son los siguientes:</p> <ul style="list-style-type: none"> <li>• TRAMO 1: "Y" DE CALDERÓN - "Y" DE BORBÓN</li>

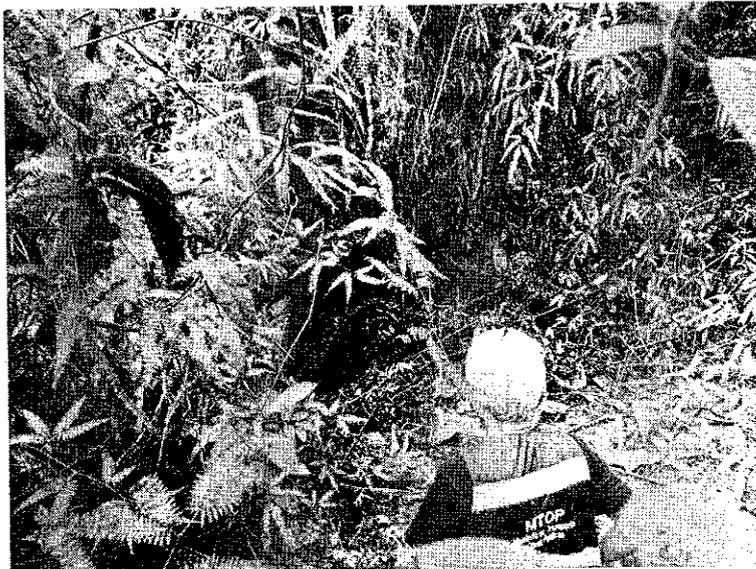
- Punto Crítico 1: Puente Río María, verificado, es necesaria la intervención prevista.
- Punto Crítico 2: Puente Río Cayapas, verificado, es necesaria la intervención prevista.
- Punto Crítico 3: Cambio de alcantarilla requeridos en varios sitios, verificado, es necesaria la intervención prevista.
- Punto Crítico 4: Se requiere revestimiento de cunetas con hormigón simple en varios tramos, verificado, es necesaria la intervención prevista.

FOTO 1: VERIFICACIÓN DE PUNTO CRÍTICO 3, DAÑOS EN VARIAS ALCANTARILLAS, TRAMO 1

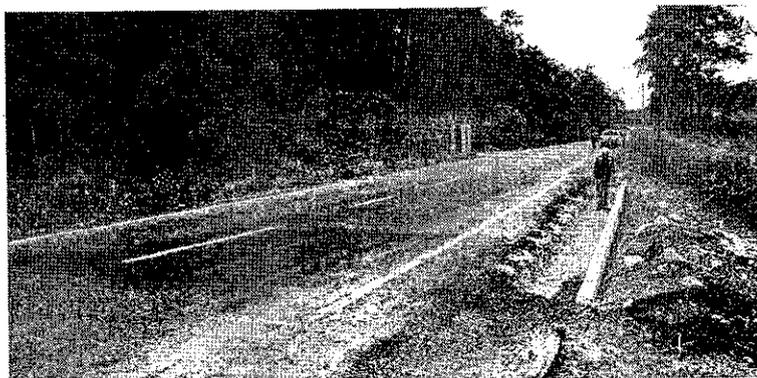
- Punto Crítico 5: Daño en alcantarilla abscisa 17+500, ya se encuentra reparado.
- Punto Crítico 6: Se requiere revestimiento de cunetas con hormigón simple en varios tramos, verificado, es necesaria la intervención prevista.
- Punto Crítico 7: Cambio de alcantarilla requeridos en varios sitios, verificado, es necesaria la intervención prevista.

FOTO 2: CONSTATAción DE PUNTO CRÍTICO 5 YA REPARADO, TRAMO 2

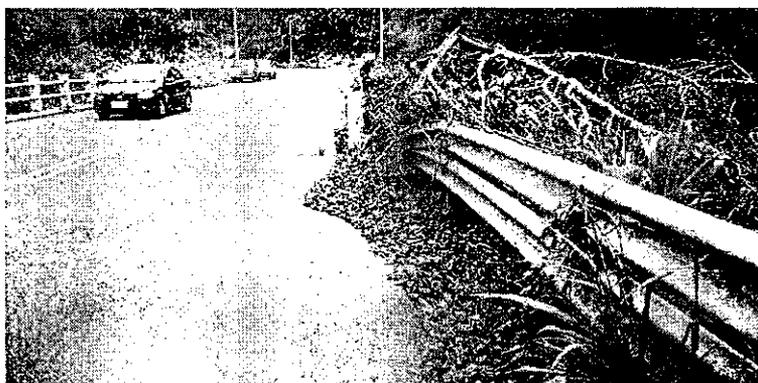
- Punto Crítico 13: Puente Río Tapaila, verificado, es necesaria la intervención prevista. Además, se debe incluir la reposición de guardavías afectados por la caída de un árbol.

FOTO 3: VERIFICACION DE PUNTO CRITICO 13, PUENTE TAPAILA Y DANOS EN GUARDAVIAS, TRAM 3

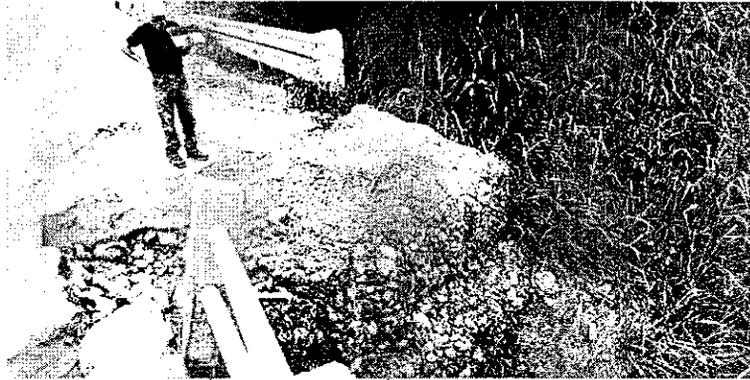
- Punto Crítico 18: Puente Tacusa, verificado, es necesaria la intervención prevista.
- Punto Crítico 19: Estabilización de taludes, verificado, es necesaria la intervención prevista.

FOTO 4: VERIFICACION DE PUNTO CRITICO 18, PUENTE TACUSA, TRAMO 4

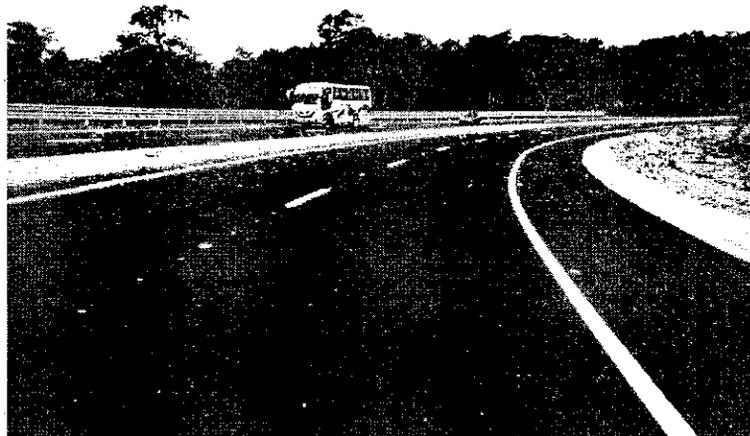
En este tramo no existen Puntos Críticos, por lo que únicamente se verificó la longitud del tramo mediante el odómetro de la camioneta, L = 2,45 Km.

FOTO 5: VERIFICACIÓN DE LONGITUD DEL PASO LATERAL DE TACHINA, L = 2,45 Km, TRAMO 5

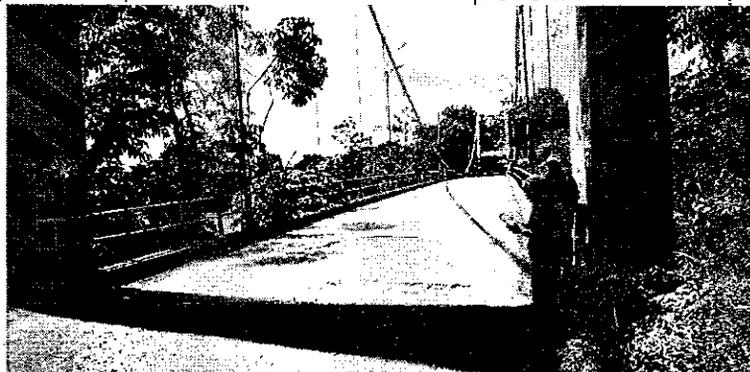
- Punto Crítico 23: Cambio de alcantarilla requerido, verificado, es necesaria la intervención prevista.
- Punto Crítico 24: Puente San Mateo, verificado, es necesaria la intervención prevista.
- Punto Crítico 25: Se requiere revestimiento de cunetas con hormigón simple en varios tramos, verificado, es necesaria la intervención prevista.

FOTO 6: VERIFICACION DE PUNTO CRITICO, PUENTE SAN MATEO, TRAMO 6
