DESCRIPCION: CASTILLO RAMIREZ DIANA JEANNETH - SLR-022-DJCR-2019 - INSPECCIÓN VIA ZHUD BIBLIAN Y PRIMER TRAMO EJE VIAL CARRETERA MILCABAMBA ZUMBA LA Balsa - MAYO 27 AL 29 DE 2019, LOJA-CUENCA-

Descripción de las actividades a ejecutarse: Inspección Vía Zhud-Biblián y primer tramo cuarto Eje Vial Carretera Vilcabamba-Zumba-La Balsa

INFORME DE LICENCIA CON REMUNERACIÓN

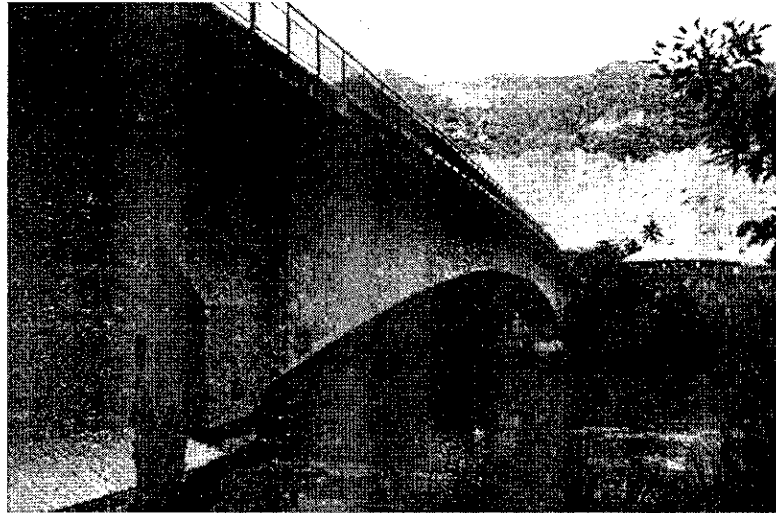
PUENTE EL PANGUI

- 16H00 El puente del Pangui, construido hace cuatro años por la empresa ECSA con una longitud de 214 m y 11.6 m de ancho, sufrió daños producidos por el sismo ocurrido en la madrugada del día domingo, 26 de mayo del presente año. Se observa un desplazamiento de la superestructura en unos 8 cm aproximadamente. Se observan fisuras en las uniones de los neoprenos con las pilas. Las juntas están destruidas, efecto del sismo. El puente se encuentra recibido por el MTOP y su mantenimiento a cargo de la empresa ECSA. En el recorrido el MTOP se comprometió a realizar una inspección a cargo de un técnico estructural. ECSA por su parte se comprometió a realizar una revisión técnica, medir los desplazamientos y ponerse en contacto con la constructora del puente para revisar los daños que se produjeron en la conexión de las bases con el tablero.

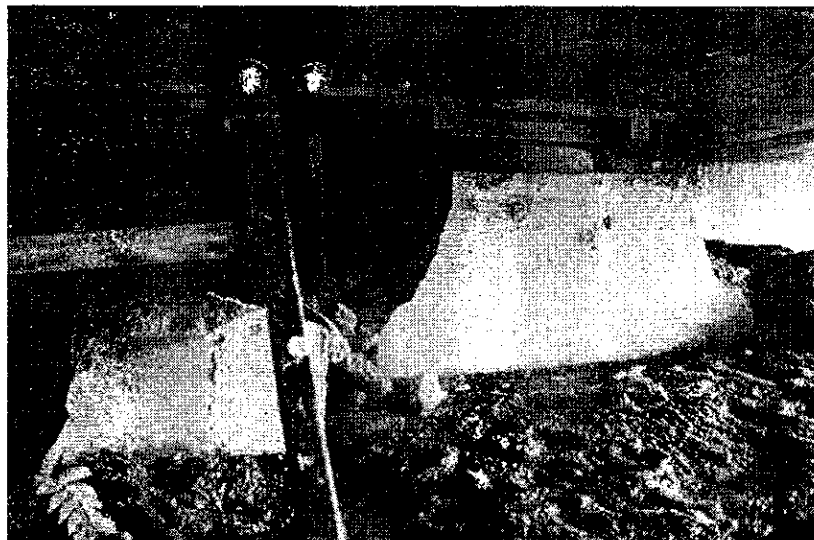
PUENTE EL PANGUI FISURAS

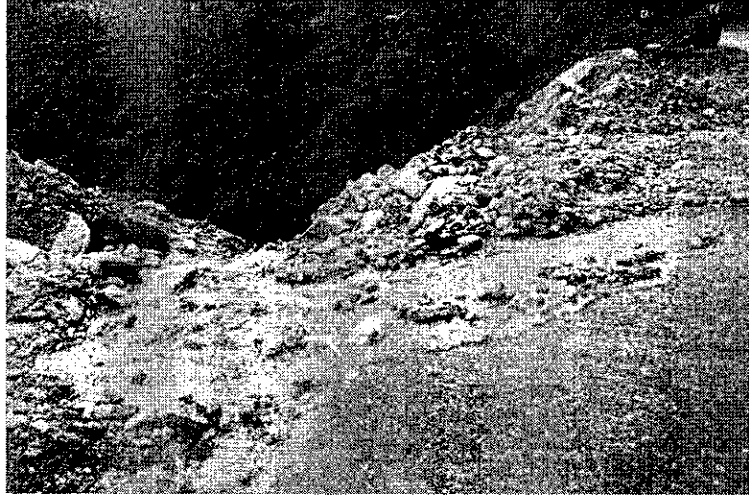
PUENTE QUEBRADA HONDA

- 10H00 Quebrada Honda o más conocida como quebrada de los Muertos, actualmente en el sitio de cruce de la vía con la quebrada La Honda, no existe puente, y los vehículos y peatones tienen que atravesarla por un badén, que, en la temporada de lluvias, su caudal aumenta considerablemente lo que impide la continuidad en la circulación en este sitio, motivo por el cual se requiere de la construcción de un puente definitivo. La nueva intervención comprende la construcción de un puente de longitud 35 m, con un ancho de calzada de 7.40 m. Este puente no llevará alumbrado eléctrico.

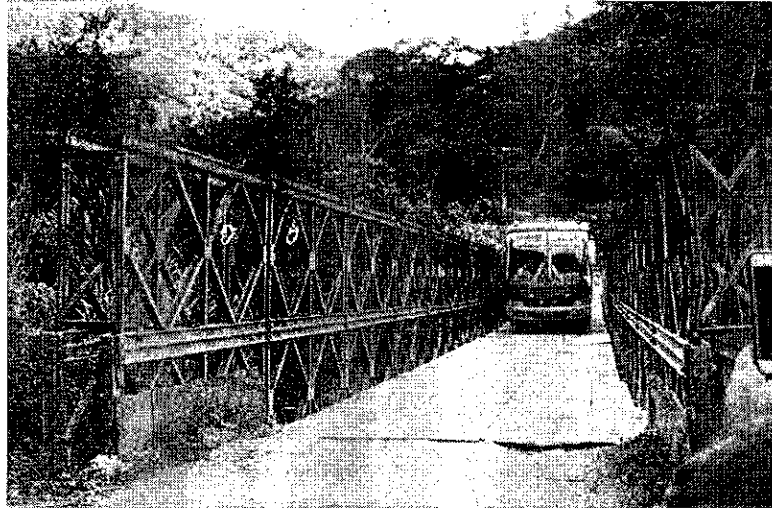
PUENTE PALANDA

- 11H00 Puente Palanda, la vía actual se desarrolla entre dos curvas horizontales, atravesando al río con un puente metálico elemental, tipo Bayle, estructura que no cuenta con las características técnicas que requiere la vía. Su estado actual es crítico, el puente bayle presenta oxidado los elementos del tablero, por lo que se requiere que se cambien IPN y se realice trabajos de soldadura, ya que las planchas colocadas se levantan al paso de los vehículos. Se ha realizado dos mantenimientos en los cuales se han cambiado los IPN. La construcción del nuevo puente será implantado en forma paralela al puente existente y unos 50 m aguas abajo, por ser el lugar que mejores características presenta, para superar los obstáculos topográficos e hidráulicos de su cauce. La sección transversal del Puente, mantendrá las mismas características geométricas de la vía en reconstrucción, con la salvedad de que por estar entre dos curvas horizontales cuenta con un peralte de 8 % y para seguridad de los peatones que lo atraviesen se le adicionará una vereda a cada lado de la calzada y en vez del pasamano incluirá una barrera jersey.

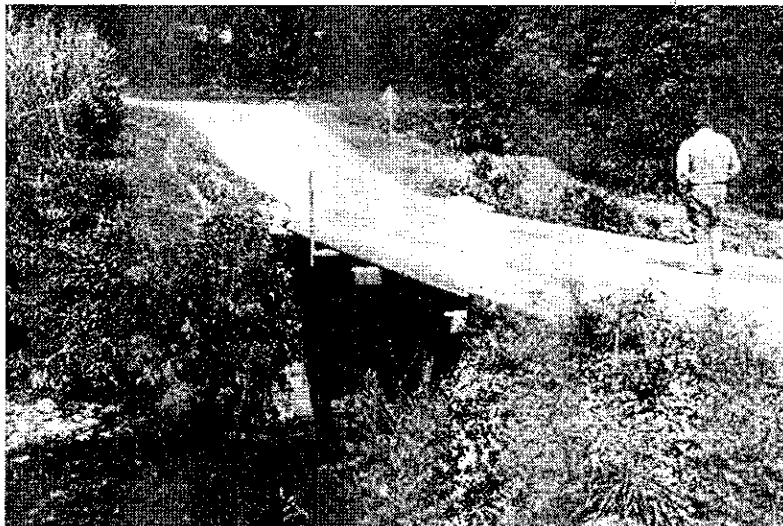
PUENTE AGUA DULCE

- 11H30 Puente sobre el río Agua Dulce, actualmente es el sitio de cruce de la vía con el curso de agua, existe un puente provisional metálico elemental, que no está de acuerdo con las nuevas características geométricas de la vía construida, por lo que se hace necesario su reemplazo inmediato. Su última intervención fue en el año 2017, cuando se cambió de IPN y planchas. La sección transversal del nuevo proyecto, mantendrá las mismas características geométricas de la vía en reconstrucción, con la salvedad que el puente por encontrarse inmerso en una curva horizontal, tiene un peralte de 8 %, se le adicionará una vereda a cada lado de la calzada y en vez del pasamano se colocará una barrera jersey. Para el diseño geométrico de los accesos se ha considerado tanto los puntos de implantación del puente así como los puntos de enlace en el pavimento de hormigón ya existente tratando de adaptarse a estas condiciones las normas para diseño de carreteras del MTOP de forma que facilite el tránsito en el sector de todo tipo de vehículos. El ancho de calzada en los accesos para el presente proyecto es la misma sección de vía construida antes y después del puente.

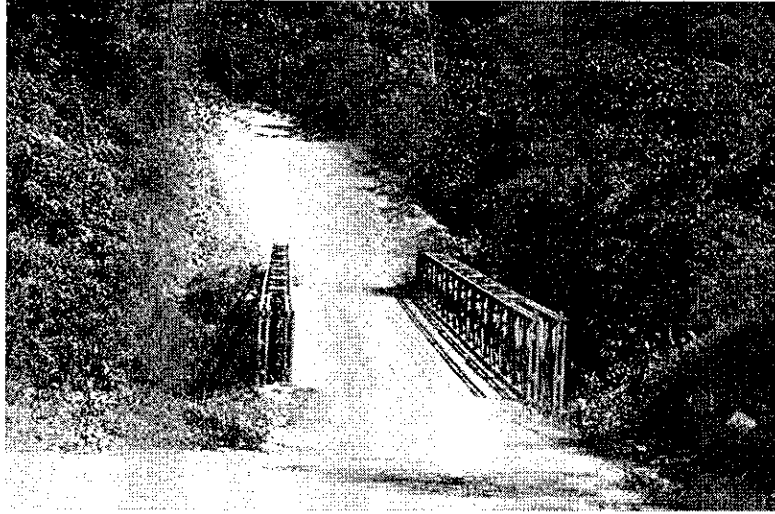
PUENTE PALANUMA

- 13H00 Puente Palanuma, el puente colapso en el año 2013 debido al exceso de peso tras el paso de una plataforma. La nueva construcción tendrá una luz de 80 m.

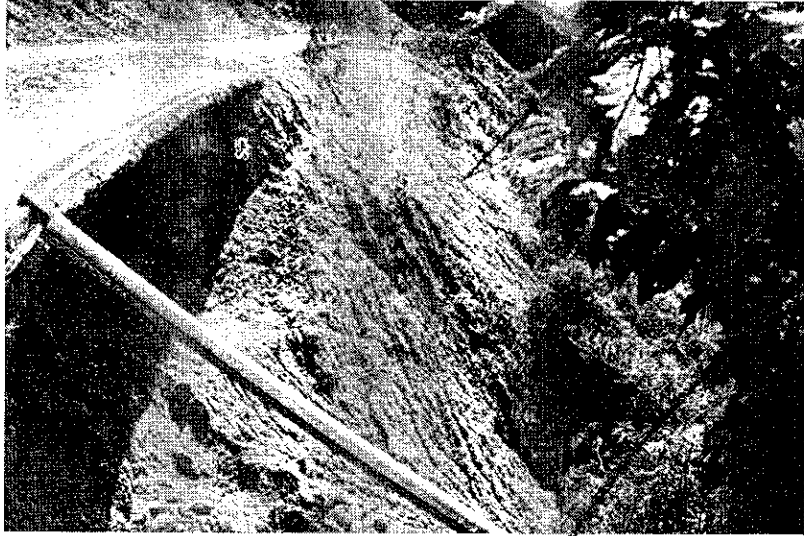
PROBELMAS VIAS CUARTO EJE VIAL TRAMO I

- A lo largo de toda la vía se observan derrumbes, por lo que el personal y maquinaria del MTOP se encuentran realizando los trabajos de limpieza, el derrumbe más grande es el encontrado pasado el puente Agua Dulce en cual ha generado un gran movimiento de material en la vía lo que ha obligado a habilitar una variante para el paso de los vehículos. Debido a los setenta derrumbes aproximados que se han producido, la Subsecretaría Zonal en conjunto con la Dirección Distrital de Zamora y otras instituciones planean hacer una minga con la finalidad de limpiar por completo la vía que se ha visto afectada por los derrumbes.
